中山間地域における広域的な豪雨による土砂災害メカニズムの究明
と地域防災力の向上に向けた取り組みに関する研究

報 告 書

平成 31 年 3 月

公益社団法人 土木学会
地盤工学委員会

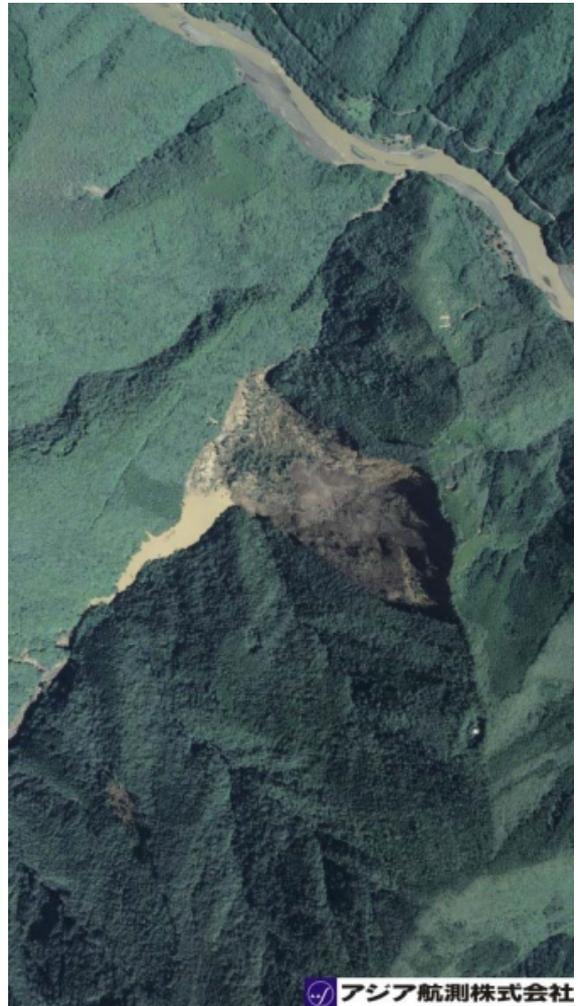
図 3.1-15 十津川支流長殿谷の崩壊²³⁾

地質²²⁾は、四万十帯に属する砂岩、頁岩を主体として、チャートや凝灰岩を一部挟在する白亜紀から新第三紀の堆積物である。いわゆる付加体堆積物で、地層はたたみ込まれて断層や褶曲が発達し、頁岩部分は大半が著しく破碎されている。崩壊箇所を観察した地質は頁岩優勢で、層理面の走向は北東～北西を呈し、50 度前後で北に傾斜する。これに対して、傾斜 20 度程度の小断層の分布がいくつか認められ、斜面の安定に関しては急傾斜の層理面に加えて、この低角度の小断層も不連続面として注意すべき対象である。

- ① 過去に崩壊があった場所やそれに近接する場所で再び崩壊を起こしていた。崩壊はいずれも大規模であったため、大量の土砂移動が生じ、その一部が河川に流入した結果、河川水位の急上昇と洪水によって沿線に大きな被害を与えた。
- ② 崩壊は頁岩もしくは砂岩優勢の混在岩（メランジ）層において発生していた。崩壊部は強風化した岩盤、非崩壊部は亀裂の少ない比較的新鮮な岩盤であった。

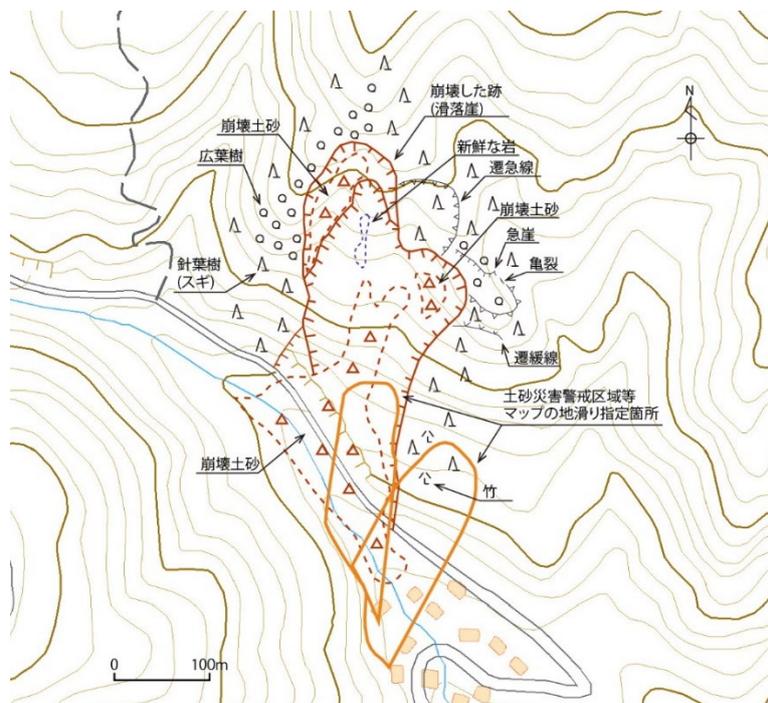
図 4.2.1-13 乙石川最大崩壊地 (赤石川合流点から 3.2km 地点左岸)

崩壊地の周辺はスギの植林が営まれており、崩壊は樹木根系の伸長の限界をはるかに超えた深い位置で発生している。また滑落崖の周囲の地形には、地表の変動の履歴を示す急崖や遷急線・遷緩線、および亀裂等が観察され、さらに崩壊地の左側側壁においては花崗閃緑岩の露頭（写真 4.2.1-12, 写真 4.2.1-13）が観察される。

以上のことより、実際の花崗閃緑岩と変成岩類の地質境界は、既往地質図よりも西側にずれていることから、今回の崩壊が単純な変成岩類分布地の崩壊ではないといえ、性質の異なった岩相が複雑な分布を示す境界部付近に断層の影響が加わった脆弱部が、今回の豪雨で大規模に崩壊したと判断する。

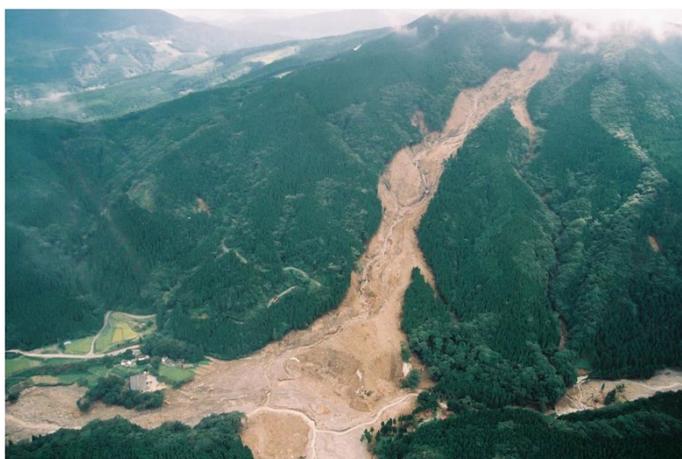
写真 4. 2-3 鱈塚山別府田野川流域に発生した深層崩壊（宮崎県宮崎市田野町）
写真提供：林野庁宮崎森林管理署

宮崎県南部の鱈塚山周辺では，深層崩壊が多数発生し崩壊土砂は土石流となって谷を流下した。災害地の地質は，砂岩・頁岩の互層からなる付加体（四万十帯）であり，基岩はブロック状に割れおり亀裂の多い地下構造を持っていたとされる³⁴⁾。次の写真は，別府田野川の左岸に発生した深層崩壊であり，流下した崩壊土砂がキャンプ場などを埋没させた。この土砂移動による人的被害はなかったが，地元の話によると，埋没したキャンプ場は，8 月の夏休み期間中は多くの利用者があり，災害時期がずれていれば多くの人的被害を出した可能性がある。

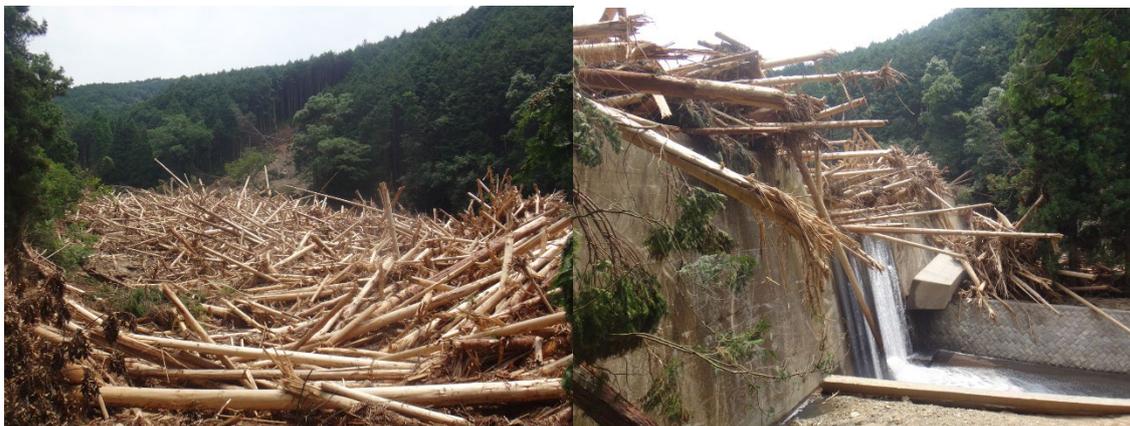
写真 5. 1. 1-10 流木を捕捉した砂防ダム（朝倉市妙見川）

災害地には、多くの砂防ダム、治山ダムが設置されており、流下した土砂や流木を捕捉して防災効果を発揮している。なお、一部には、土石流等により破壊されたダムも見られており、実態を解明して、今後の整備に生かすことが望ましい。

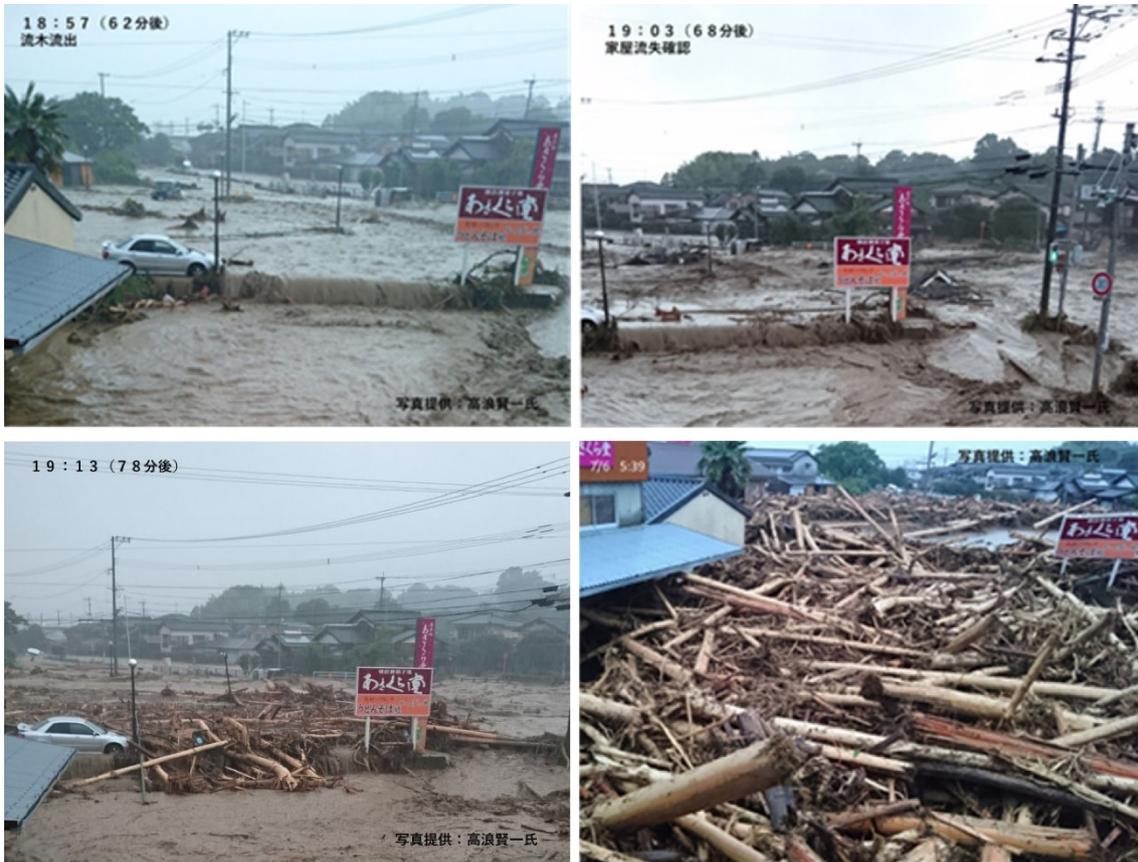
写真 5.1.1-15 国道 386 号線付近（山田交差点）の状況（朝倉市奈良ヶ谷）⁵⁾

災害時に国道386号（山田交差点）付近の状況を地元の方が撮影した写真（写真5.1-15）によると、19時ごろには、氾濫した洪水流により流木等の浮遊物が流れて来て、上流の家屋の屋根が流失していることが確認できることから、流域の崩壊や土砂・流木の流出はそれ以前の時刻に発生していたと見られる。その後、浮遊してきた流木が次々に堆積して、翌日朝には多量の流木だまりが形成された⁵⁾。

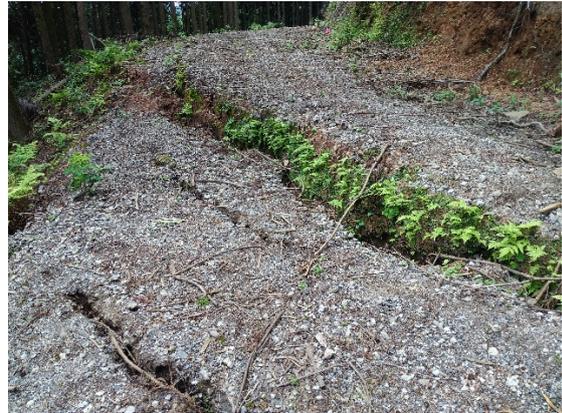
作業道の亀裂

崩壊斜面上部に崩壊地形が存在することより、当地は繰り返し崩壊が発生していた場所と考えられる。崩壊地の上部に草本類が生育する崩壊地が存在し、また、作業道には草本類が生育する状態の亀裂が散見されることより、ごく最近も小崩壊が繰り返されていたものと考えられる。

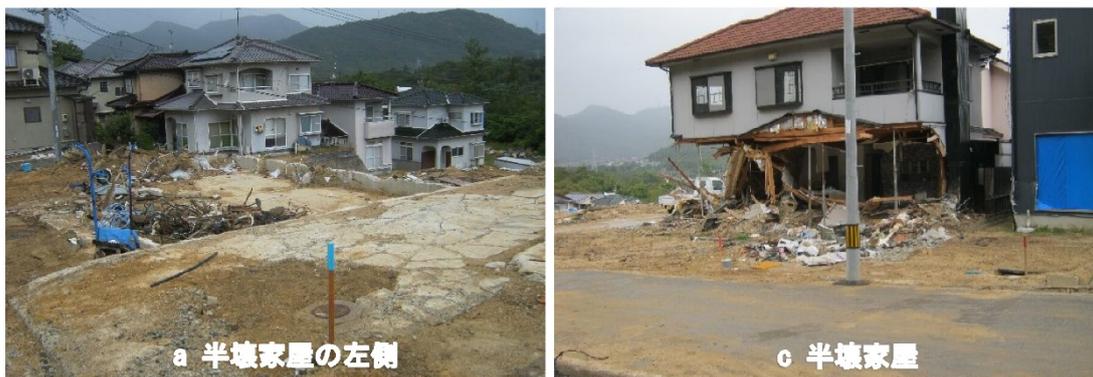
溪流①(図 5. 1. 2-3)の扇頂部からの土石流の氾濫によって、被災した家屋(写真 5. 1. 2-2)。半壊した家屋の左側の数軒は破壊され、取り壊されていた。土石流は半壊家屋の左側に逸れて流下し、街路を水路として下った。

a 半壊家屋の左側

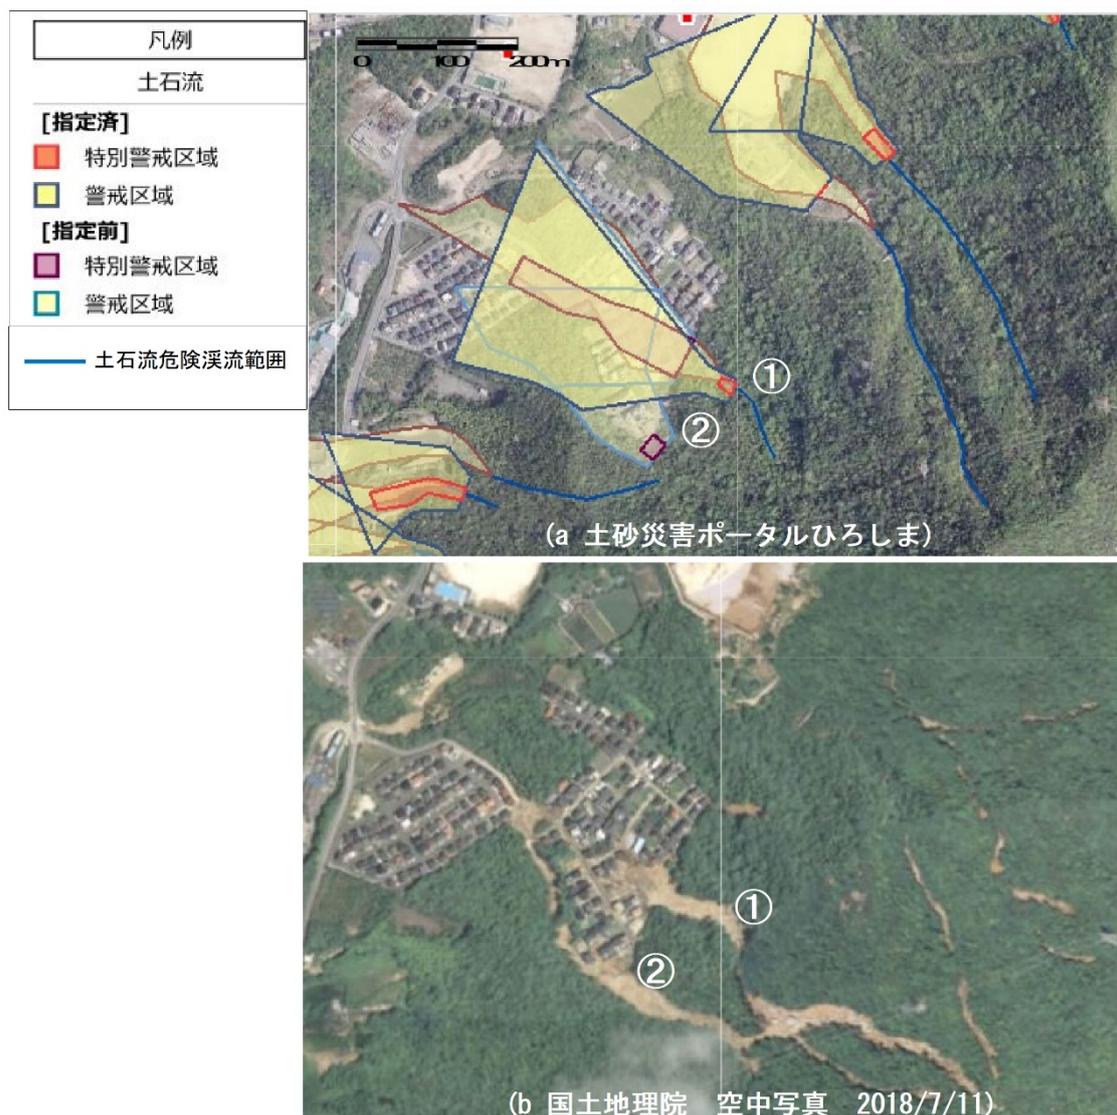
図 5.1.2-4 土砂災害警戒区域(土石流)と土石流災害状況との対比

渓流②での土砂災害警戒区域(区域番号; I-2-3-61 隣)は指定前であるが、指定前の区域図によれば、レッドゾーンの想定される土石流高さは 0.48m、最大力は 24.32kN/m² であり、同様に本土石流災害の規模からは大きくかけ離れている。

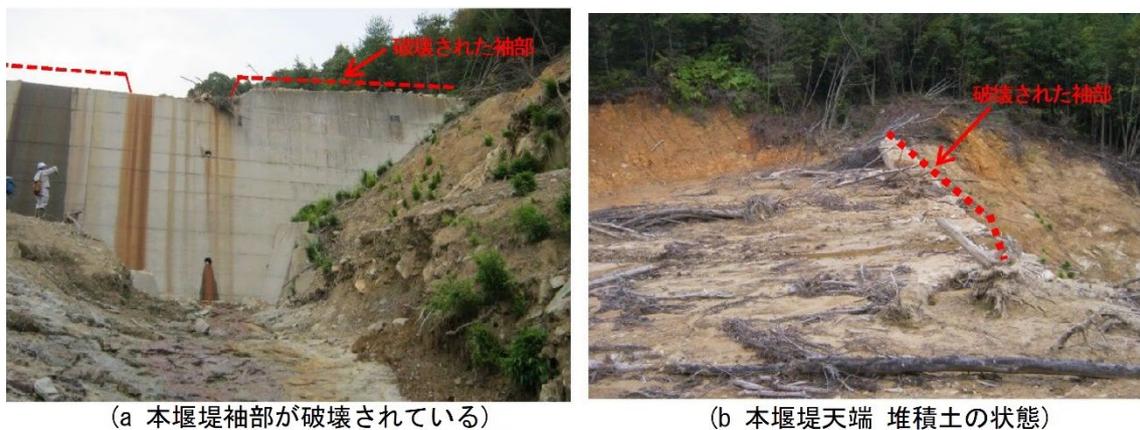
写真 5.1.2-6 砂防堰堤(本堤)の破損状況

広島市熊野町と三津口湾を結ぶ県道 34 号の安原町中畑から町道で南に約 1km 下った市原，標高 500m 前平山の南東側斜面で土石流災害が発生した。調査位置図と土石流災害イメージ図を図 5.1.2-5 に示す。土石流被害の原因の一つとして，砂防堰堤からの土砂氾濫が挙げられ，本土石流災害でも土石流は砂防堰堤の袖部を破壊，氾濫して，町道沿いの民家まで達し，民家が被災した。堰堤袖部のコンクリートの一部は町道付近まで運ばれ，土石流の勢いの凄まじさを示している。調査は，被災の約 3 か月後の 10 月 19 日に実施した。

写真 5.1.2-6,7 に堰堤の破損状況を示す。また，写真 5.1.2-8~10 では町道沿いの土石流による家屋等の被害状況である。

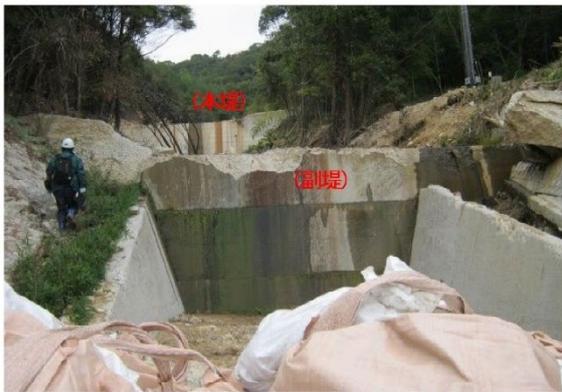
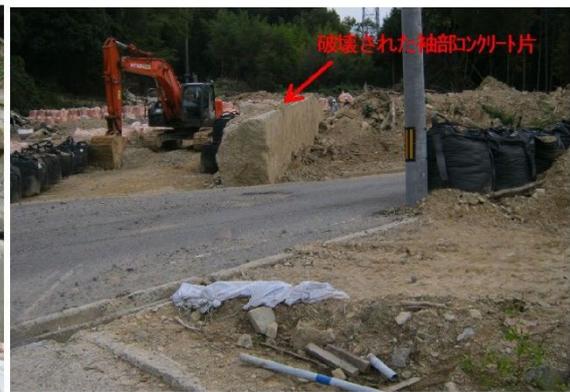
写真 5. 1. 2-7 副堤の損傷と土石流に運搬された袖部コンクリート

(a 副堤の損傷状況、背後に本堤)

(b 町道まで流された本堤の袖部コンクリート)

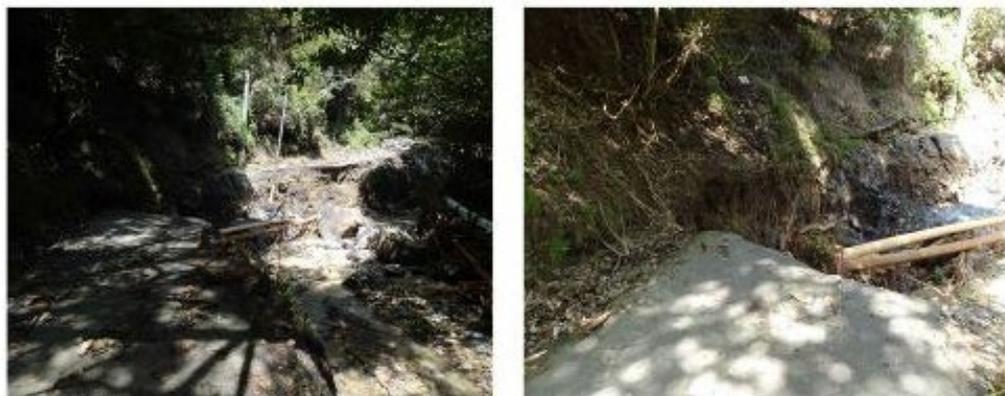
(b) 喜撰山ダムへ通じる道路の破壊

図6.2-19に池ノ尾川上流の様子を示す。池ノ尾川は、山地域を蛇行しながら流下している河川であり、川沿いに喜撰山ダムへ通じる道路が設置されている。この道路では、湾曲外岸に道路が位置する地点において、河岸が崩落していた。また、合流点から約700m上流の地点において、大きく河岸及び道路4が浸食され、道路が寸断されていた。

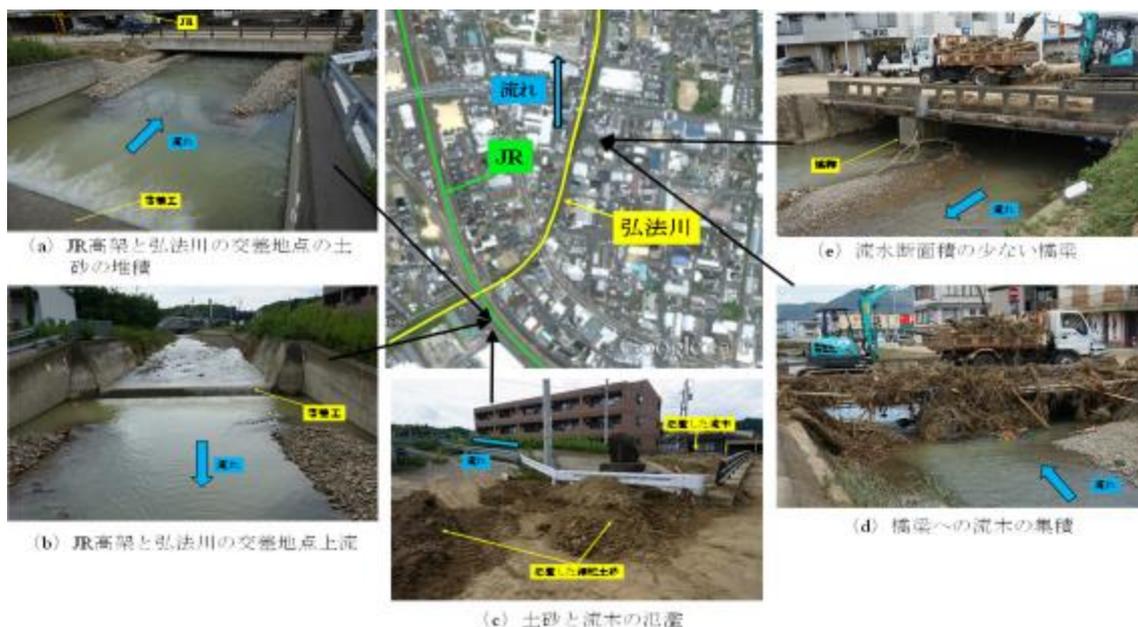
図 6.2-24 福知山市街地での弘法川の氾濫

橋脚を有していることがわかる。そのため、流木が非常に引っかかりやすい状況にあったことがわかる。近年に建設された橋梁は、流木が引っかかりにくくなるように、橋脚の本数を少なくして橋脚間の距離を長くなるように設計される。しかし、古いタイプの橋梁には橋脚の本数が多く、流木が引っかかりやすい。そのため、洪水時の水、土砂、流木等を可能な限り速やかに下流に流すためには、橋脚の本数の少ない橋梁への改修を順次進めることにより、洪水氾濫の機会と氾濫流量を減らすことができると思われる。
