**平成 30 年 7 月豪雨を踏まえた
豪雨地盤災害に対する地盤工学の課題
- 地盤工学からの提言 -**

公益社団法人 **地盤工学会**

2019 年 5 月

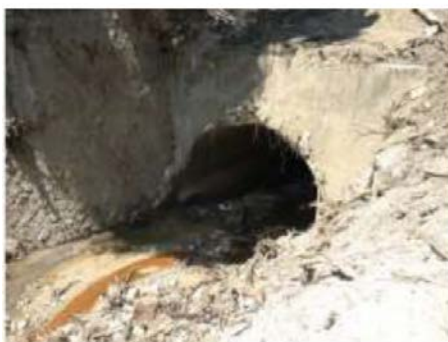
写真2.3-1 道路横断管の閉塞状況⁴⁾

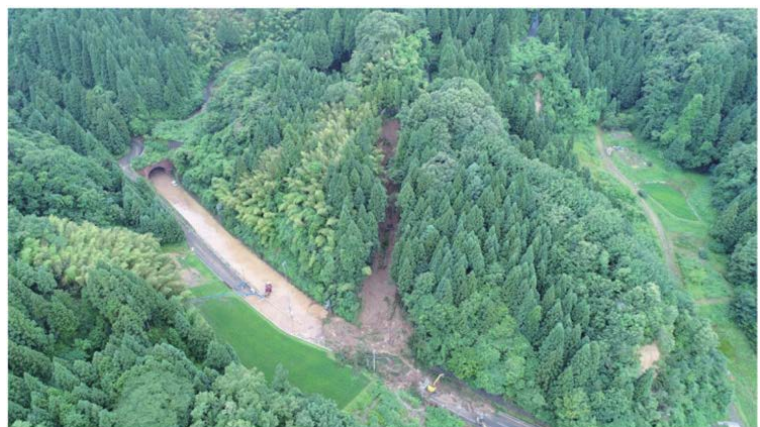
写真2.3-2 崩壊土砂がトンネル内に流入している状況⁵⁾

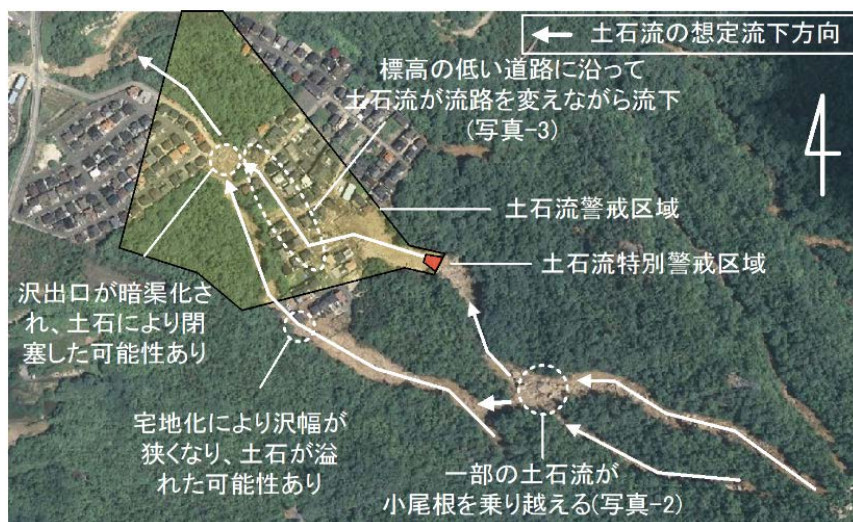
写真 2.9-1 呉市川角地区の被災状況 (国土地理院写真に加筆)

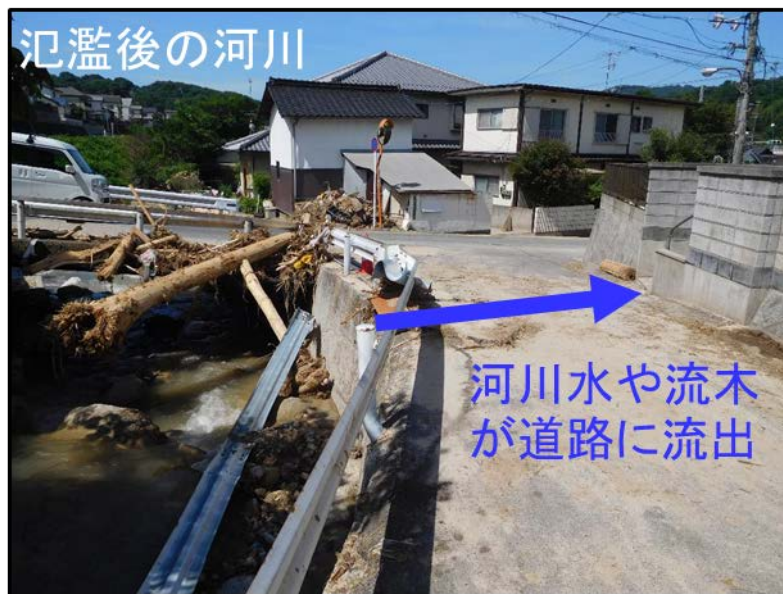
写真2.10-1 平成30年7月豪雨における橋梁下の流木による閉塞とそれに伴う土砂洪水氾濫

豪雨による山地災害は、斜面林地の崩壊発生により沢筋に堆積した土砂とその上に生育した溪床植生が削り取られ押し出され、流木と一体となった土石流となって下流部で被害を拡大するものとなっている¹⁾。また、大型化した樹木が台風などによる強風により倒木となり被害を与えている²⁾。平成30年7月豪雨災害においても水・土砂とともに排出された流木が狭隘な箇所では閉塞し、周辺部での氾濫を助長している(写真2.10-1)。

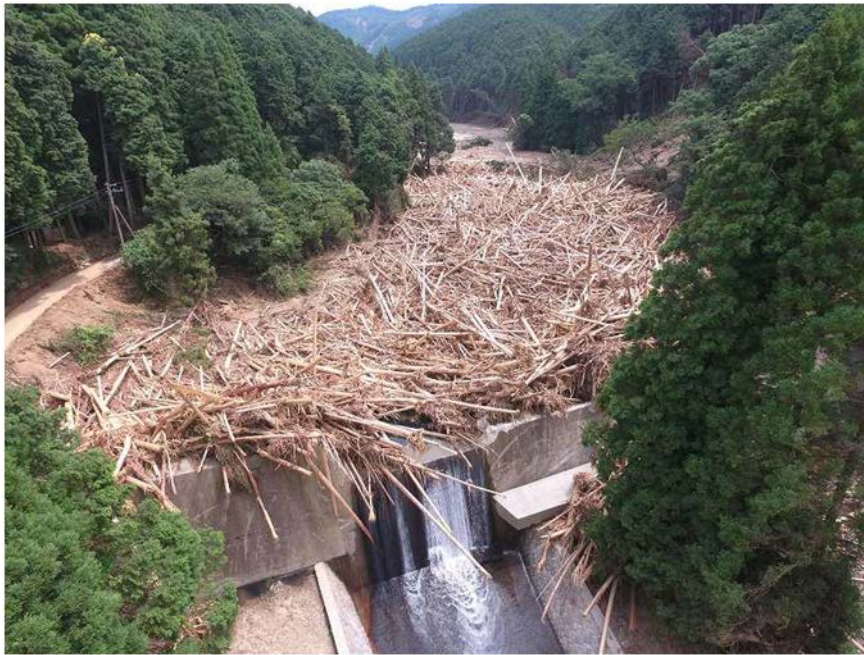
図2.10-2 平成29年九州北部豪雨における妙見川（須川第1砂防堰堤）での流木の状況

土層が崩壊する例が多く、土石流とともに流木となって流下し、下流に被害を及ぼすことが顕著となつてきている（写真2.10-2）。

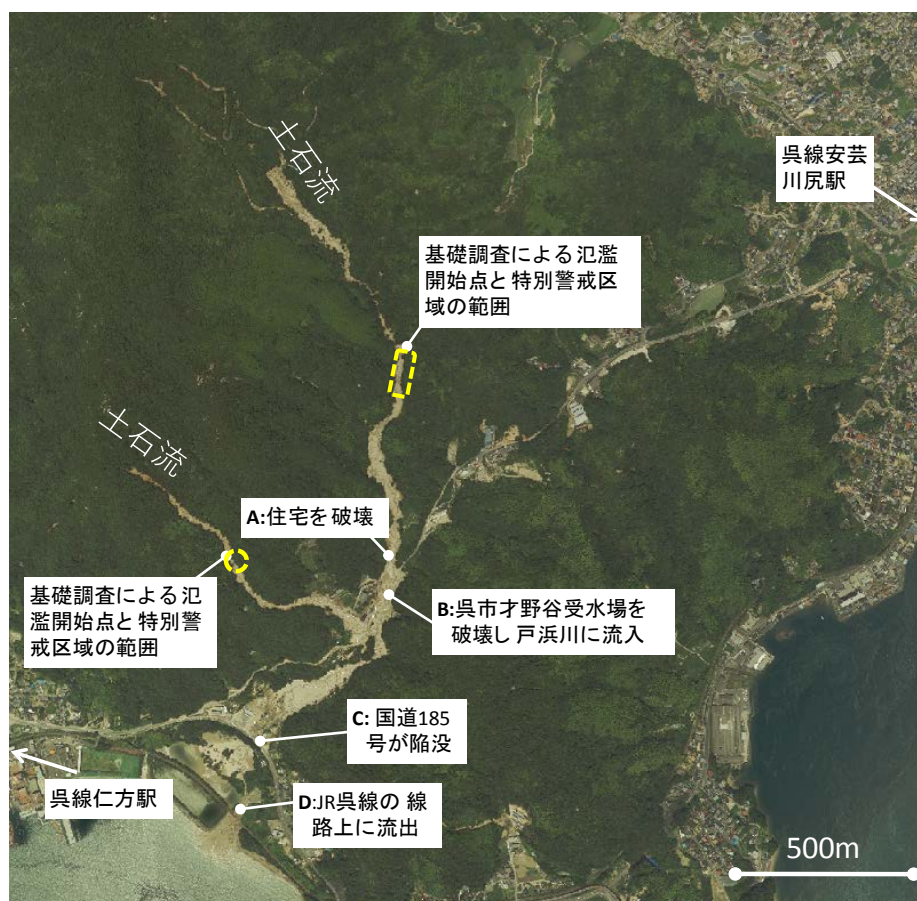
図 2. 14-1 呉市川尻町、仁方町の土石流災害（写真：平成 30 年 7 月西日本豪雨に関する情報，国土地理院，<http://www.gsi.go.jp/BOUSAI/H30.taihuu7gou.html#1>）

図2.14-1は一つの土石流がさまざまなインフラに被害を及ぼした例である。呉市川尻町の2つの溪流で発生した土石流が合流し、A地点で住宅を破壊し、B地点で呉市水道局の受水場を完全に破壊した。さらに、大量の土砂は戸浜川に流出し、C点では国道185号下のカルバートを閉塞させ、その結果道路上を大量の土砂と水が流出した結果、道路一車線分が陥没した。さらに、流出した土砂は海岸線を走るJR呉線の上を流れて被害を与え、最終的には海に流出した。

このように本事例の土石流は源頭部から海までの距離約2kmを流出する過程で住宅、水道施設、道路、鉄道に被害を与えた。特に水道施設の被害の影響は大きく川尻地区では3,212世帯が約1か月断水した。土石流による水道施設の被害とそれによる長期間の断水は坂町小屋浦でも発生した。破壊されたB地点の受水場は、本溪流から発生する土石流による土砂災害警戒区域に位置していたが、氾濫開始点と土砂災害特別警戒区域からはそれぞれ約500m、400m離れており、土石流によって大きな被害を受けることは予想できなかったと考えられる。

図 2. 14-1 からわかるように、土石流は氾濫開始点の上流から広くかつ深く侵食しながら流下しており、発生土量が基礎調査の予測を大きく上回っていた可能性がある。このように土石流が溪流から道路や河川に入って長距離を移動し、その過程でさまざまな施設に大きな被害を与えた事例は広島県内で数多く見られた。施設管理者にとって遠方で発生した土石流による危険性の予測と対策が課題となるが、施設管理者が管理する用地内での対策は限界があり、個別に対応することは困難である。このような災害を防止するために危険溪流における砂防堰堤の整備などの砂防事業が実施されているが、きわめて多くの危険個所のすべてに対して砂防堰堤を建設することは膨大な時間と費用を要するためこちらも限界がある。

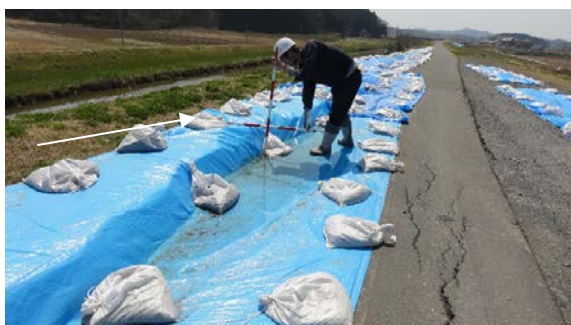
写真3.3-1 天端川表側に開口亀裂発生

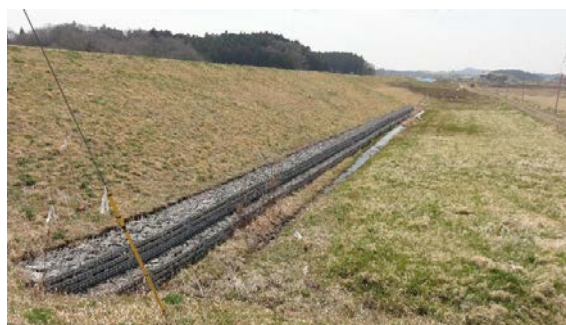
写真3.3-2 川裏側には変状なし

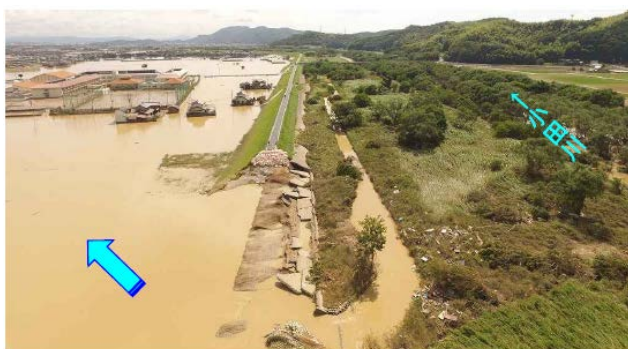
図3.5-1 小田川KP3.4での破堤状況¹⁾

図3.5-1は岡山県小田川での越水による破堤の状況である¹⁾。図3.5-1および図3.5-2に示す箇所での破堤については, 越水による裏のり面の侵食が破堤の主要因であることが報告されている。図3.5-3は北海道北部を流下する中小河川である倉沼川での被災事例である。この被災箇所では, 堤防からの越水は確認されていないものの破堤している。洪水後の河川の状況を見ると, 破堤箇所よりも上流側で砂洲が発達しており, これによって河川増水中の主流路が蛇行し, 低水路河岸および堤防の表法面の側方侵食が発生したと考えられる。図3.5-4は神通川での被災状況を示している。当該箇所では破堤に至らなかったものの, 堤防表法面の側方侵食が確認されている²⁾。

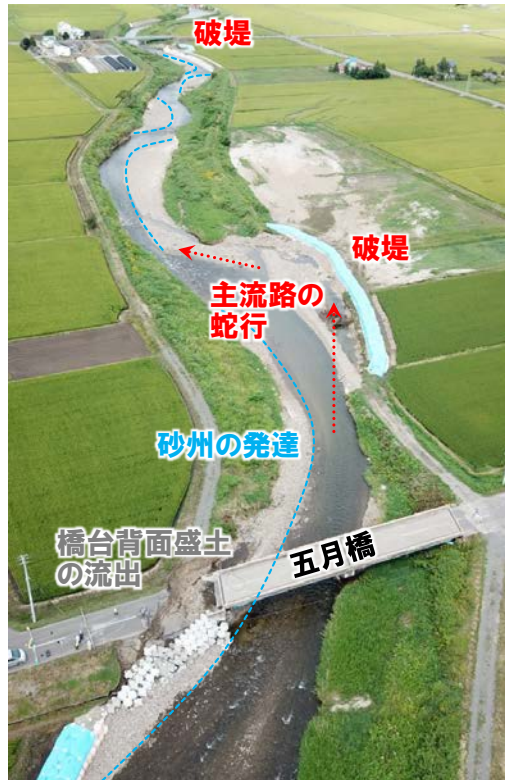
図3.5-3 倉沼川での流路蛇行に伴う河岸侵食と破堤

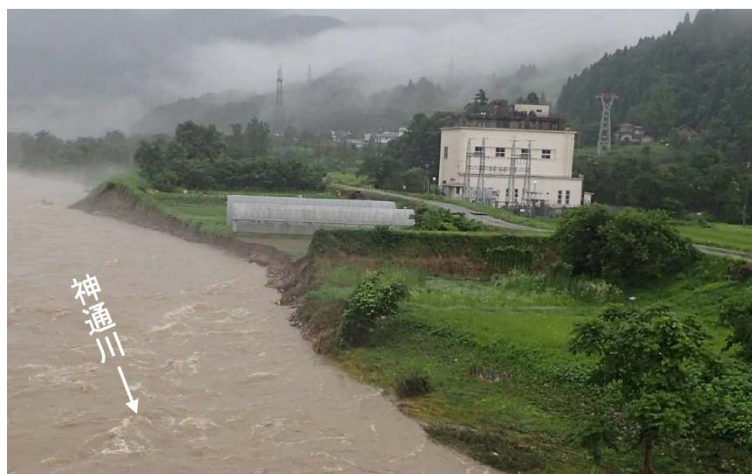
図3.5-4 神通川での側方侵食による堤防欠損³⁾

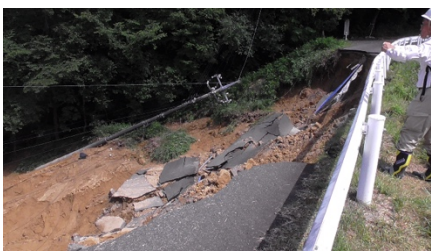
写真 4.1.1 堤体崩落（冠光寺池）

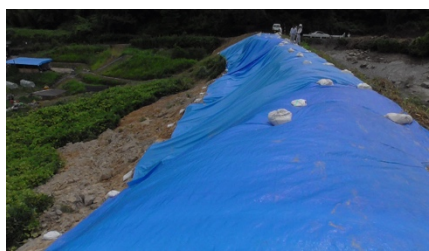
写真 4.1.2 堤体崩落（江田池）

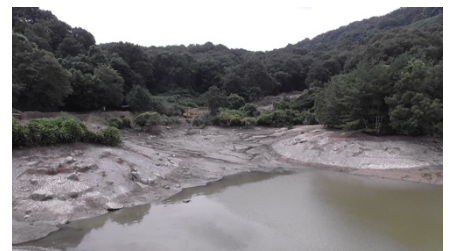
写真 4.1.3 堤内に流入した土砂（江田池）

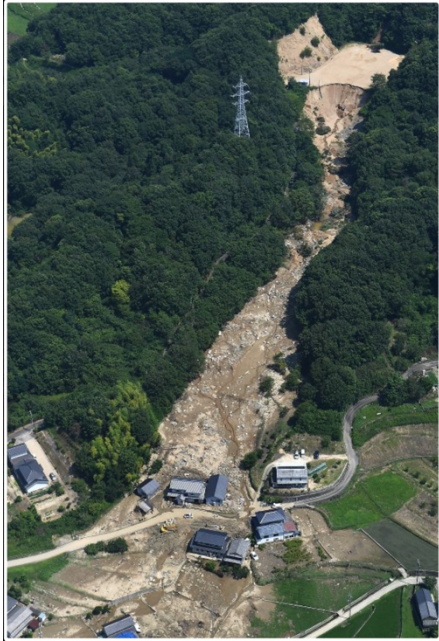
写真 4.1.4 勝負迫池（広島県福山市）の破堤現場
（毎日新聞，2018/7/16）

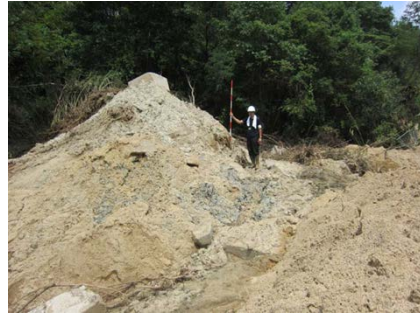
写真 4.1.5 堤体の破堤（勝負迫上池）

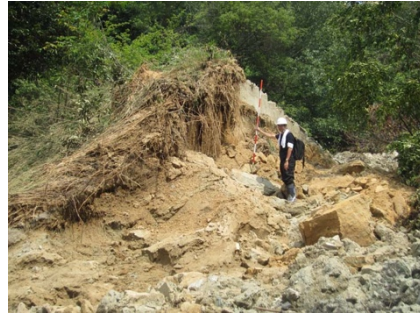
写真 4.1.6 堤体の破堤（勝負迫下池）

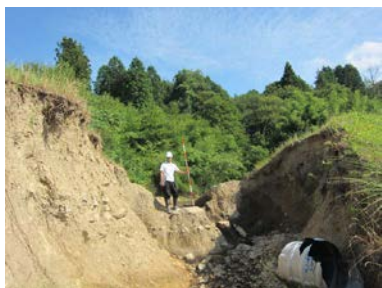
写真 4.2.1 越流によるため池の破堤 寺田池（東広島市）
（平成 30 年 7 月豪雨）

越流は, 貯留された水位が堤高を越えてあふれ出す現象であり, 頻発するため池の決壊原因の一つである. 西日本豪雨では, 多くのため池が越流による損傷を受けた. 原因は, 洪水吐の排水能力が足りず, 堤体から貯留水があふれることによる. 越流により堤体が直接的に侵食を受けるため, 越流が継続する場合, 破堤に至る可能性が極めて高い. **写真 4.2.1** には, 平成 30 年 7 月豪雨で越流破堤したと考えられる堤体の様子を示している. 同様に, **写真 4.2.2** は, 同じく平成 30 年 7 月豪雨で越流破堤したため池の破堤断面を示したものである. また, **写真 4.2.3** は, 平成 23 年の台風時に越流を生じ, 下流法面がかなり侵食されたものの破堤はかろうじて免れた堤体の事例である. 堤体上の植生がなぎ倒されていることから, 越流が継続したことが推察される.

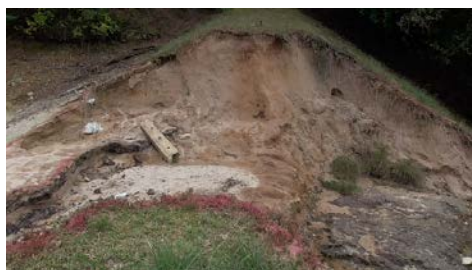
写真 4.2.2 越流によるため池の破堤断面 向迫田ため池（山県郡北広島町）
（平成 30 年 7 月豪雨）

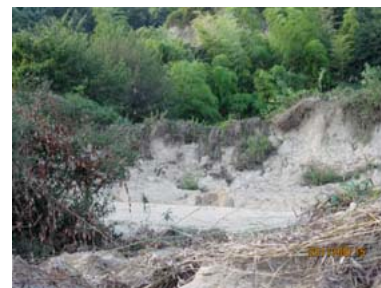
写真 4.2.3 越流による下流法面の侵食（下流側から望む）
岡山市東区宝伝のため池
（平成 23 年台風 12 号）

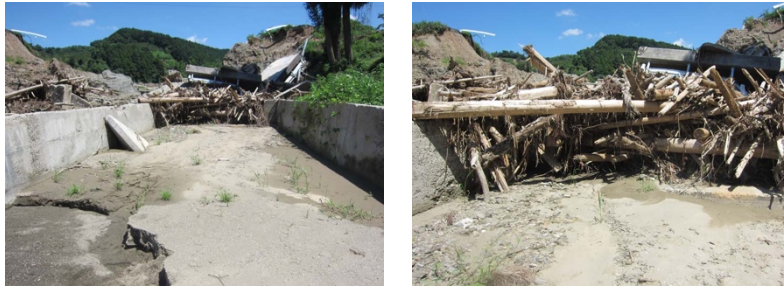
写真 4.2.4 流木で閉塞された洪水吐 山の神ため池（朝倉市）
（平成 29 年 7 月九州北部豪雨）

九州北部豪雨では流木の河川やため池への流入が注目された. **写真 4.2.4** は, 流木によって, 通水機能を失った洪水吐を示している. 貯水池に流入した大量の流木は, 洪水吐に集積してその通水機能を奪い, 貯水上昇を助長してため池の越流破堤の危険性を急速に高める.

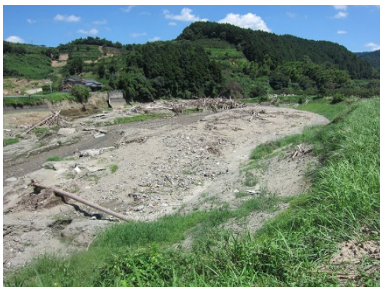
写真 4.2.5 土石流で埋まった
ため池
山の神ため池（朝倉市）
（平成 29 年 7 月九州北部豪雨）

西日本豪雨では、土石流が貯水域に流れ込むことで、越流破堤を起こした事例が、広島県を中心に見られた。写真 4.2.5 は、平成 29 年 7 月九州北部豪雨および平成 30 年 7 月豪雨で土石流の土砂が流入し、土砂により埋め尽くされたため池である。相当量の土砂が堆積していることから、土石流を堰き止める防災機能を果たしたと考えられる。写真 4.2.6 と写真 4.2.7 は、平成 30 年 7 月豪雨における同様の例である。広島では、土石流が多発しており、同様の事例は多く見られた。ため池では、土石流の流入量が洪水吐の能力を上回り貯水位が天端標高を超えると越流が生じるものの、天端標高までの余裕高さに相当する貯水位の状態では、土石流を受け止める防災効果が期待できる可能性もある。この時には貯水そのものが、上流からの土石流に対する緩衝機能を果たし、堤体への直接的な損傷を回避する機構も働いていると考えられる。

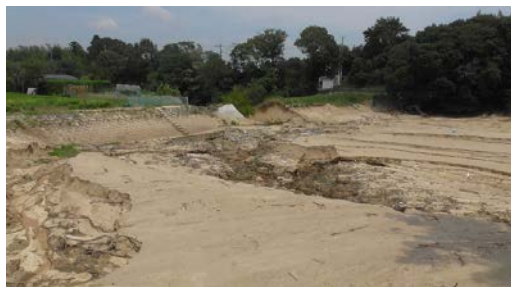
写真 4.2.6 土石流で埋まったため池
横池（東広島市）
（平成 30 年 7 月豪雨）

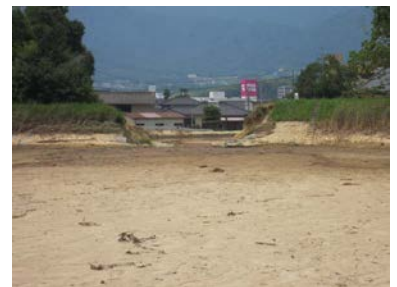
写真 4.2.7 土石流で埋まった
ため池
大池（東広島市）
（平成 30 年 7 月豪雨）

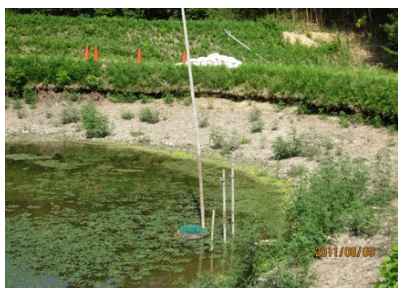
写真 4.3.1 浸透破壊したため池

堤体内に浸透水が集中的に流れる「水みち」が形成されるパイピング現象によって、堤体が被害を受けた例を写真 4.3.1~3 に示す。パイピングとは水みちのような空洞や高間隙領域が土の内部において連続的に形成される現象である。写真 4.3.1 は、パイピングによる過度の漏水により、貯留水が流出したため池の上流側である。長年の波浪による侵食で、法面がハングアップしているのがわかる。写真 4.3.2 は、ハングアップした部分を拡大したものであるが、複数の穴が検出され、水生動物が穿孔した可能性が疑われる。写真 4.3.3 は、実際にパイピングにつながったパイピングホールである。穴の洗掘が、降雨によって進行し、堤体を貫通したものと思われる。この例に限らず、上流面が洗掘された堤体では、同様のパイピングホールが確認できたため池が散見される。

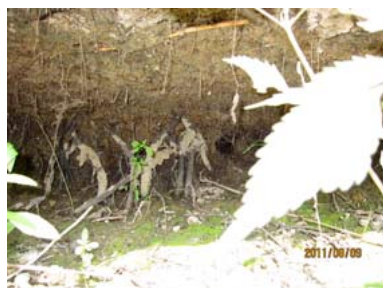
写真 4.3.2 ため池上流面の穴

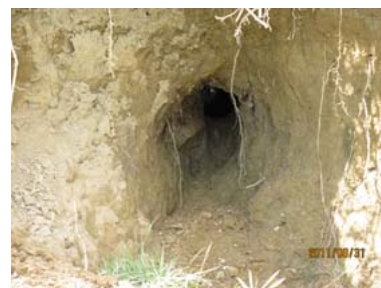
写真 4.3.3 浸透破壊を起こした穴

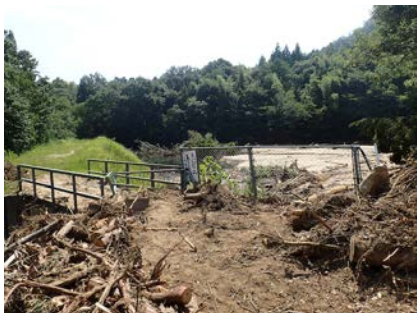
写真 4.4.1 洪水吐の閉塞状況 (平成 30 年 7 月豪雨)

写真 4.4.1 は、上流からの土石流の一部がため池内に流入し、洪水吐に流木が流入し閉塞している状況である。写真 4.4.2 は、開放型の洪水吐越流堤であるが、上流から貯水池に流入した流木が洪水吐に引っかかっている様子を示している。写真 4.4.3 では、洪水吐の規模が比較的大きく、設置位置も適切であったことから、流木によって洪水吐が閉塞されることなく、適切な流下能力を発揮したと考えられる。このように、洪水時において、流木や土砂の流入量、洪水吐等の規模や設置位置によって、被害状況は大きく異なる。

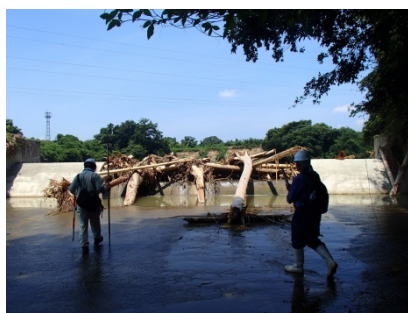
写真 4.4.2 洪水吐越流堤と流木の状況 (平成 29 年 7 月九州北部豪雨)

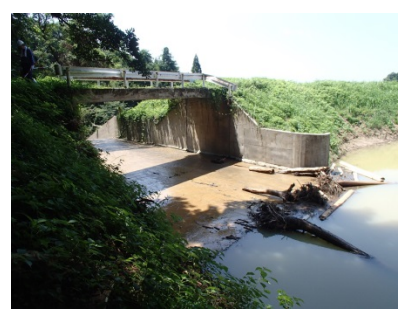
写真 4.4.3 閉塞されなかった洪水吐 (平成 29 年 7 月九州北部豪雨)

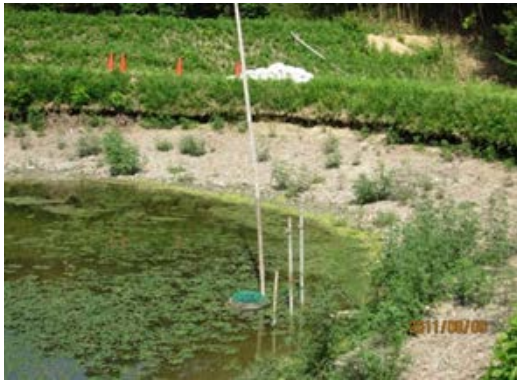
写真4.5.1 上流側法面が浸食した事例

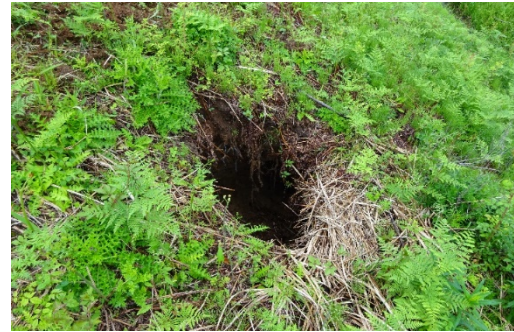
写真4.5.2 漏水によって堤体に空洞が生じた事例

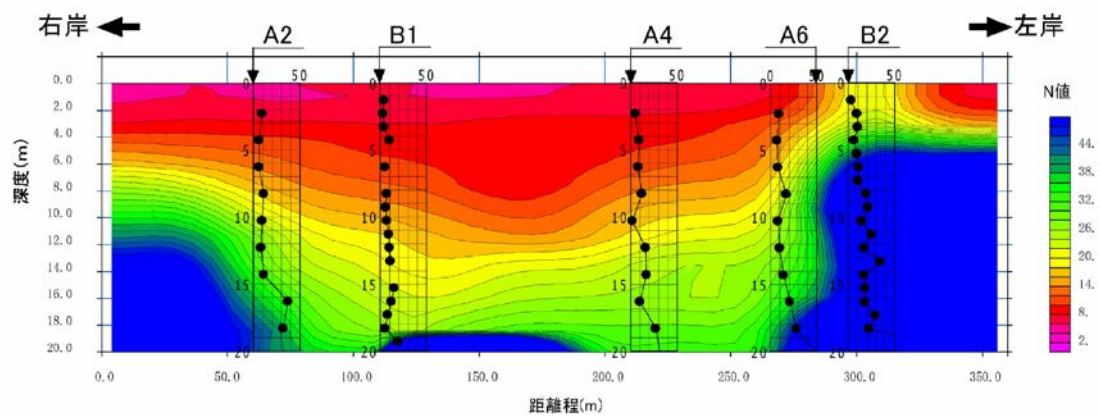
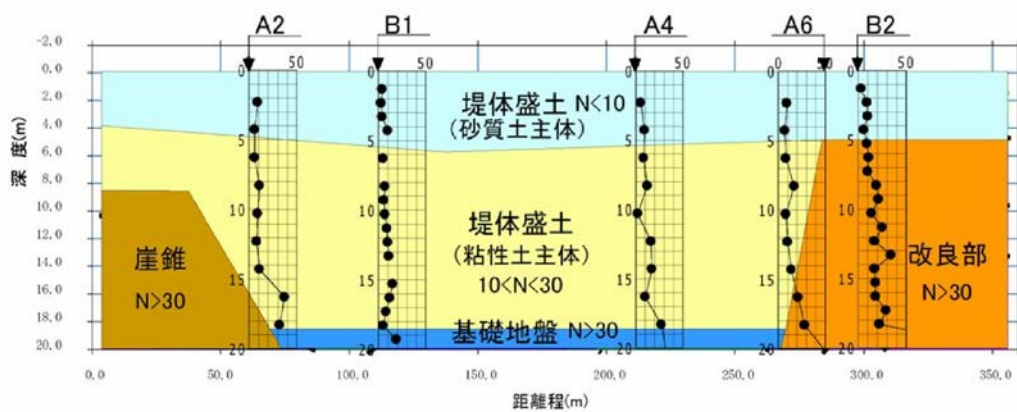
推定N値断面図

推定土質断面図

図4.5.2 表面波探査から堤体構成とN値分布を推定した事例⁴⁾

ため池の堤体はその多くが人力で築造されているため土質材料や締固め度が不均一に分布していることが多い。したがってため池の安定性を評価するためには、堤体全体の土質構成や、強度・地下水位などの分布を縦断的および横断的に把握する必要がある。このような面的な情報を得る調査手法としては物理探査が良く用いられる。物理探査手法による堤体構造の把握について、図4.5.2に表面波探査をため池に適用して堤体構造とN値分布を推定した事例⁴⁾を示す。このように物理探査手法をボーリング調査と併用することによって、堤体構造の2次元的な広がり力学量を重ねて、堤体内部の弱部領域は把握することが取り組まれている。

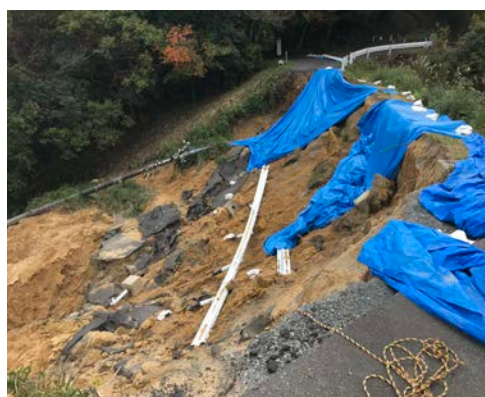
写真 4.6.1 池周辺道路からの出水による堤体の侵食

写真 4.6.1 は池周辺道路からの流水が堤体の下流斜面に流入し、斜面を侵食した事例である。決壊は免れているが、天端から下流斜面が大きく流失しており、残った堤体の安定性は極めて低下していることは一目瞭然である。この状況は、貯水位の状況や地下水の位置とともに、堤体土質の力学的な特性によって、損傷の連鎖が中断して、決壊を免れたと理解できる。さらに、堤体内の地下水位の上昇による間隙水圧の変化がすべりを誘発することや豪雨の浸透が堤体の弱化を助長しすべり破壊に至る現象も容易に推測することができる。このような、複合要因による破壊に対して、適切な対策を明確に提示することが重要である。

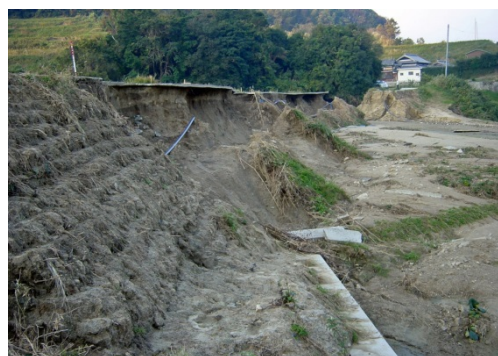
写真 4.6.2 越流による堤体の侵食

写真 4.6.2 は 2004 年の台風に伴う豪雨によって発生した洪水が流入したため池の被災状況である。堤体の天端上を数

十 cm の越流水深で洪水が流下したことによって中央部の堤体は完全に流失しているが、部分補修によって十分な締め固めが実施されていた右岸の堤体は決壊を免れている。詳細に見ると辛うじて堤体形状を残した部分では、天端のアスファルトから鉛直な侵食崖ができており、天端舗装が十分機能しない場合には、さらに重大な損傷に至ったことが推察される。さらに、堤体の締め固め度が高かった補修部分は、侵食に対してもある程度の抵抗性を示し、堤体形状を維持できている。このことは、堤体土質の適切な選択と締め固め度を高めることによって侵食抵抗性が向上し、現実のため池でもその効果が十分発揮され、減災に寄与できることを示唆している。
