中山間地域における広域的な豪雨による土砂災害メカニズムの究明
と地域防災力の向上に向けた取り組みに関する研究

報 告 書

平成 31 年 3 月

公益社団法人 土木学会
地盤工学委員会

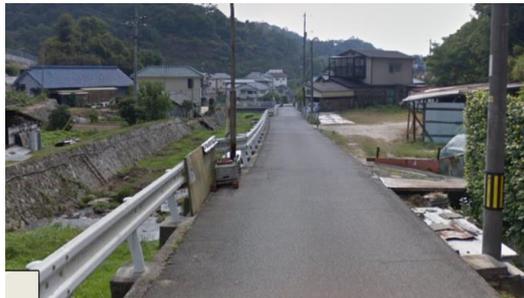
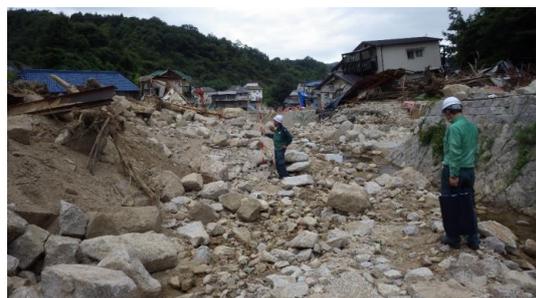
図 3.1-2 安芸郡坂町小屋浦の被害状況

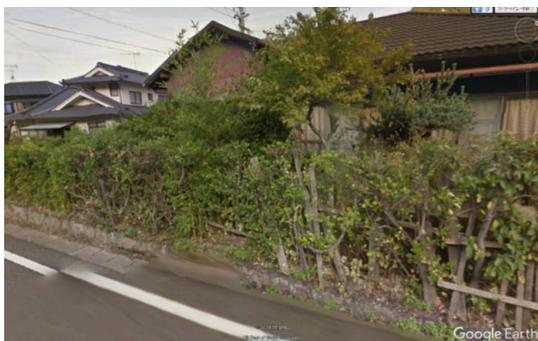
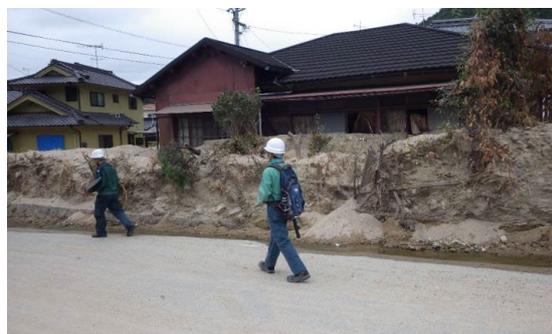
図 3.1-3 呉市天応町（大屋大川下流）の被害状況，土砂の堆積厚さは1m 以上

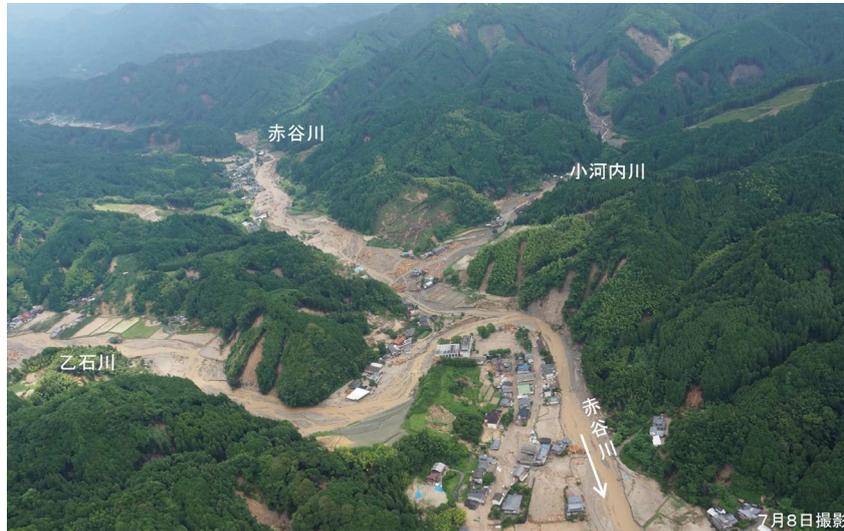
この豪雨災害における大きな特徴の 1 つとして膨大な量の流木流出が挙げられる (図 3.1-6)。一般的な土石流災害における発生流木量が単位面積あたりおよそ $1000\text{m}^3/\text{km}^2$ 以下

図 3.1-6 赤谷川, 小河内川, 乙石川合流点付近における流木被害 (福岡県朝倉市) ⁶⁾ であるのに対し, この災害では 288 溪流中 134 溪流で $1000\text{m}^3/\text{km}^2$ を越えて流木が発生し, 最も多い赤谷川の溪流ではその 20 倍近くに達するなど, 過去最大級の流木災害でもあったことが指摘されている (図 3.1-7) ⁷⁾。なお, この豪雨は非常に多くの山腹斜面崩壊を生じさせているが, 総雨量と地質別の崩壊発生箇所, 1 時間最大雨量と崩壊地面積の分析を行った結果からは, 両者に明瞭な関係は認められなかったとされており ⁸⁾, 地質を問わず広い範囲で斜面崩壊が生じている ⁹⁾。

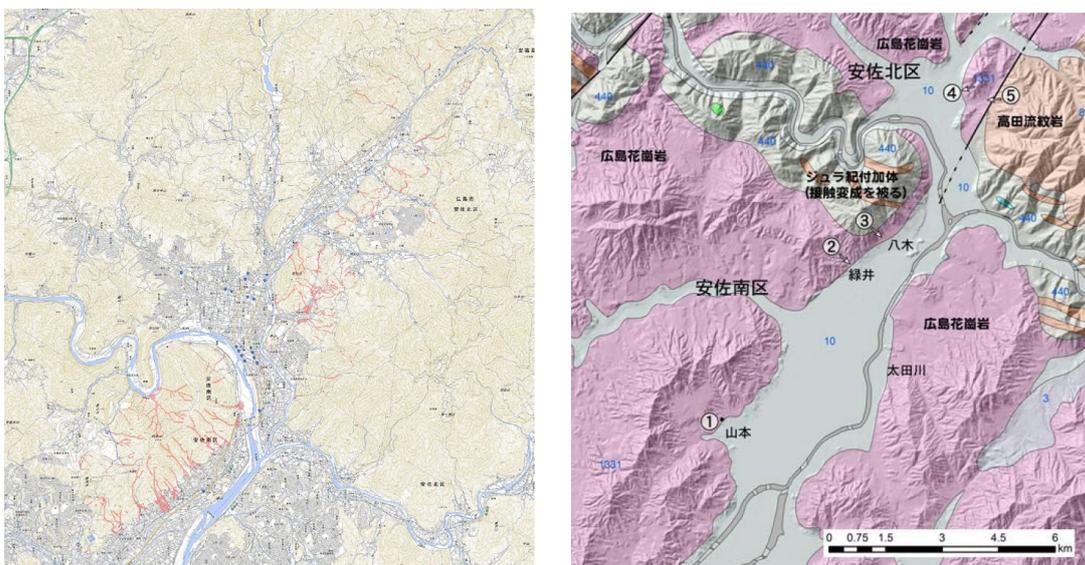
被害の大きかった広島市安佐南区八木地区と安佐北区可部地区の地質は、広島花崗岩、高田流紋岩、玄武岩、接触変成を受けたジュラ紀付加体が入り組む複雑な構造となっている(図 3.1-9(右))¹⁴⁾。そのため、同じ八木三丁目で数百メートルしか離れていない県営緑丘住宅と阿武の里団地での土石流流下物は全く異なり、県営緑丘住宅では広島でよく見られる花崗岩が主体となっていたが、阿武の里団地やさらに隣接する八木四丁目八木ヶ丘団地では泥質や珪質の片岩などの変成岩が主体となっていた。阿武の里団地の源頭部は幅約 3.6~5.5m、崩壊深さ 1.0m 前後、斜面勾配約 40° で、八木ヶ丘団地の源頭部は幅約 4m、崩壊深さ 1.8m 前後、斜面勾配約 37° で、ともに基岩上にあった風化表層土が崩壊していた。また、これらの崩壊部の底面や側面には地下水が噴出したと思える孔がいくつか認められた¹⁵⁾。

図 3.1-9 左：平成 26 年 8 月豪雨に伴う土石流出範囲(国土地理院による写真判読図)¹¹⁾

右：土石流および斜面崩壊の発生地の地質情報¹⁴⁾

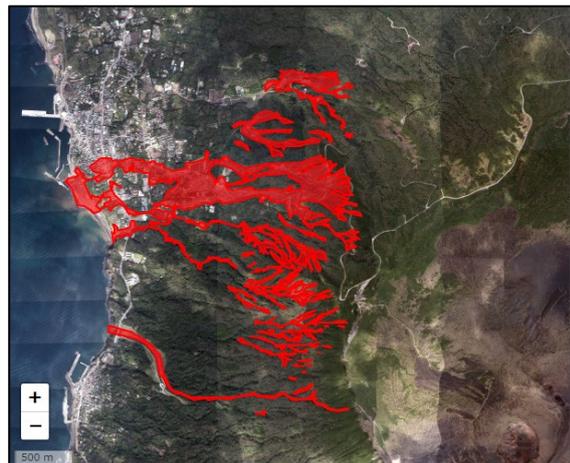
土石流の流下域は図 3.1-11 に示すとおりで、中央の広い面積の部分とその両側（南北）の筋状の部分である。広い面積の部分は大金沢流域で、大規模な崩壊が発生したような印象をうけるが、谷地形の未発達な斜面において多数の表層崩壊が並列で発生したために、

図 3.1-11 土石流発生域¹⁷⁾

土砂流の流下域が合流して面的に広がったものである。筋状の被災箇所は長沢、八重沢、大宮沢などの流域で、土砂流が比較的深い谷沿いに流下したものである。土石流発生の原因になった崩壊位置は、明瞭な遷急線の直下の急斜面（傾斜 30~40°）にあたり、0 次谷や凹状の集水地形である。

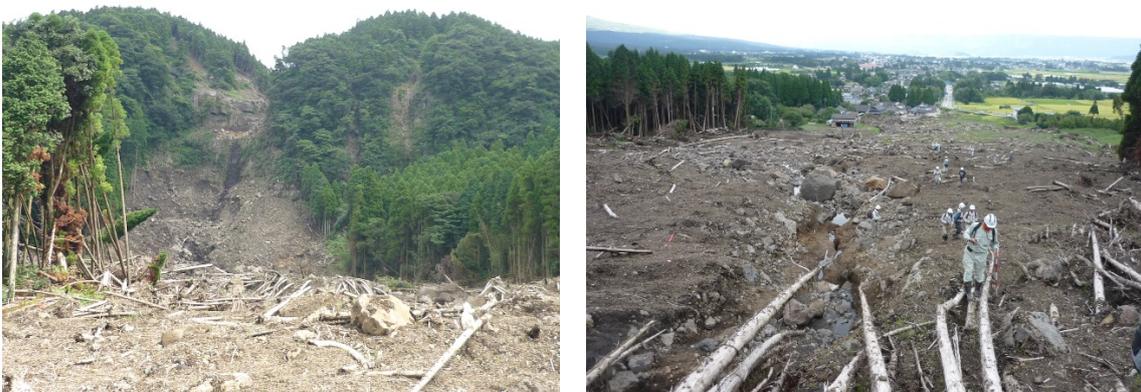
阿蘇地域は黒色火山灰層が広く分布しており、以前より集中豪雨により表層の黒色火山灰層が崩壊し、土石流化する現象が発生している²⁰⁾。ここでは一例として、1990年7月にも集中豪雨により甚大な被害が発生した阿蘇市一の宮町坂梨地区を紹介する。坂梨地区は阿蘇カルデラの東縁付近に位置し、平成24年7月豪雨の際に崩壊土砂が土石流化し、下流域の集落を襲い、阿蘇地域で最大数の死者を出した地区である(図3.1-13)。当該地区付近のカルデラ壁は阿蘇火山噴出物の溶結凝灰岩や古い時代の溶岩等の硬質岩盤から形成されており、高さ約40mの切り立った急崖がみられ、直下に傾斜約35度の崖錐が発達している。急崖の上部斜面は短小な侵食谷が形成されており、今回の豪雨ではこの侵食谷に崩壊が発生した¹⁹⁾。崩壊土砂は急崖を流れ下り、斜面勾配16~4°の緩斜面を直線的に約650m流下して集落に達した(図3.1-14)。

図3.1-14 坂梨地区の被害状況(左:斜面上方, 右:斜面下方の緩斜面)

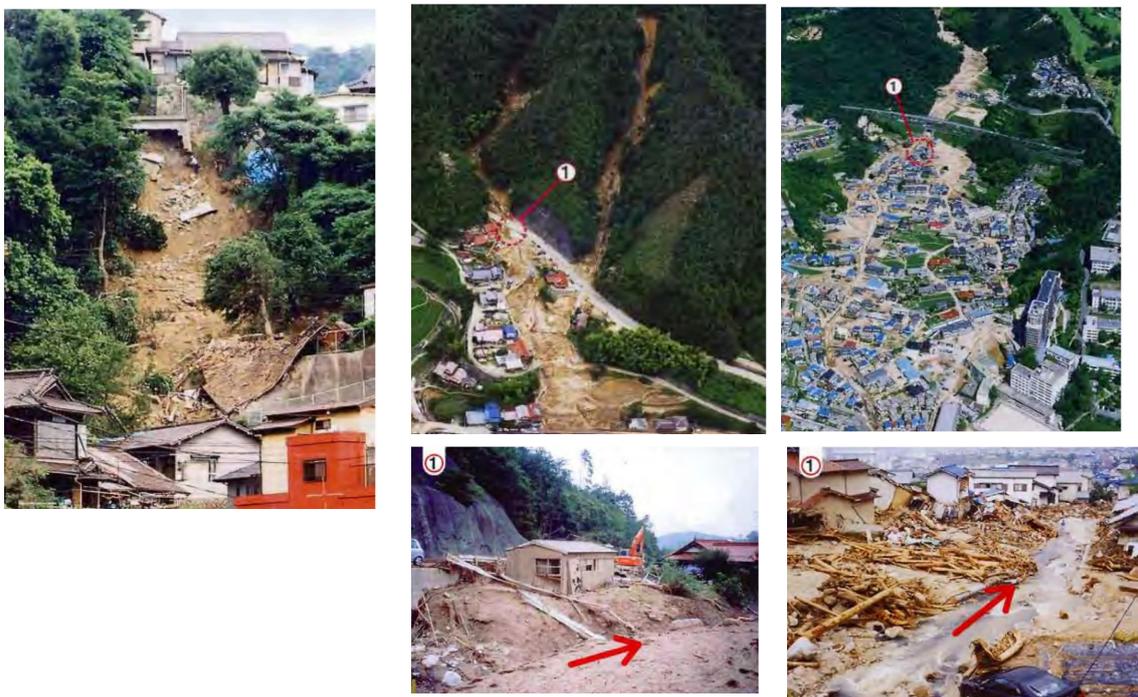
1999 年広島災害の特徴を示す 3 箇所災害箇所を図 3.1-18 に示す。谷部出口に住宅が密集している地域では、降雨によって谷部で土石流が発生し、立木を巻き込みながら流下していき、出口部の住宅地域に大きな被害を与えた。特に流木によって被害が拡大している。呉市では、がけ地に住宅が密集しており、急傾斜地が多数崩壊した。その結果、がけ地下部の住宅地が崩壊し被害が発生した。

この 1999 年広島災害は、都市型土砂災害と位置付けられている。特に住宅地が都市郊外に新興住宅地として展開して、危険な谷出口やがけ下に住宅建設されていたことや、住んでいる箇所の土砂災害危険度を住民が十分に把握されていなかったことが、被害を拡大させた要因の一つとして整理されている。この教訓から「土砂災害警戒区域等における土砂災害防止対策の推進に関する法律」（通称：土砂法）が制定され、2000 年（平成 12 年）に公布・翌年 2001 年（平成 13 年）に施行されている。

図 3.1-18 1999 年（平成 11 年）広島土砂災害事例²⁵⁾

（左：呉市警固屋 5 丁目，中：堂ヶ川支流，右：佐伯区五日市町屋代）

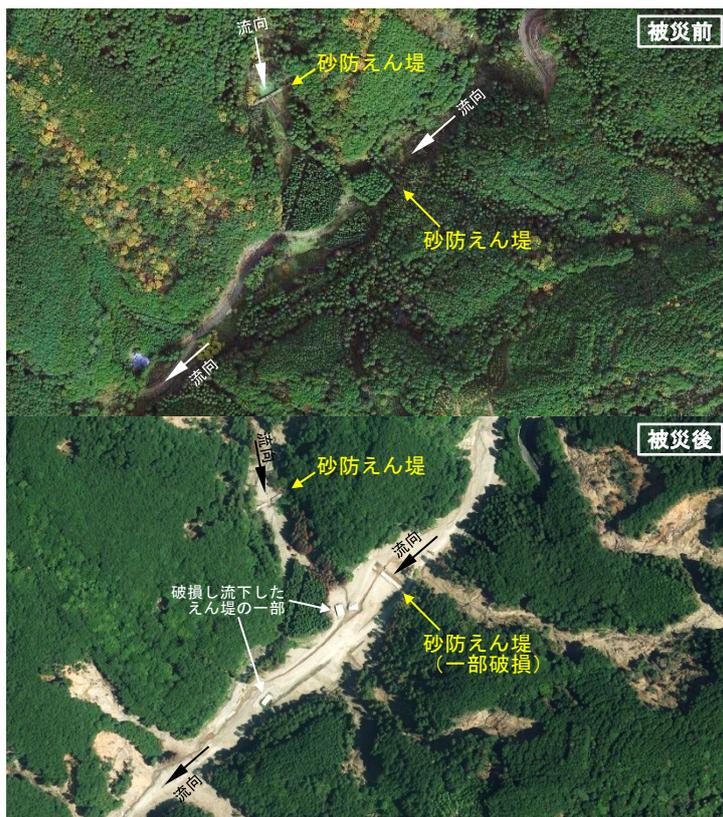
これらの崩壊土砂を伴う大量の水が本川に供給された結果、底幅の狭い谷は著しい土石の堆積により埋積し、大きな地形変化が生じた(図4.2.1-3, 図4.2.1-4)。妙見川や奈良ヶ谷川流域の谷の発達を見る限りでは、過去にも同様な規模の土砂災害や水害はあったものと考えられ、その度に本川谷底は土砂で埋積されたと思われるが、その後の侵食により谷底堆積低地は深く下刻され、谷底幅が狭くなっていったものと推察される。大規模な豪雨災害の発生から時間が経過するほど、その痕跡を残す地形は保存されず、新たな侵食あるいは堆積地形が形成されることとなる。このため、妙見川や奈良ヶ谷川のような流域では、地形から過去の災害を想像することは困難であったものとする。それゆえ、予め安全な場所に居を構えるなどの予防措置を取ることも極めて難しい。しかしながら、当該流域のような狭い谷底低地では、豪雨時に危険にさらされることは自明である。

図 4. 2. 1-3 妙見川中流の被災前後の比較(文献 4)に加筆)

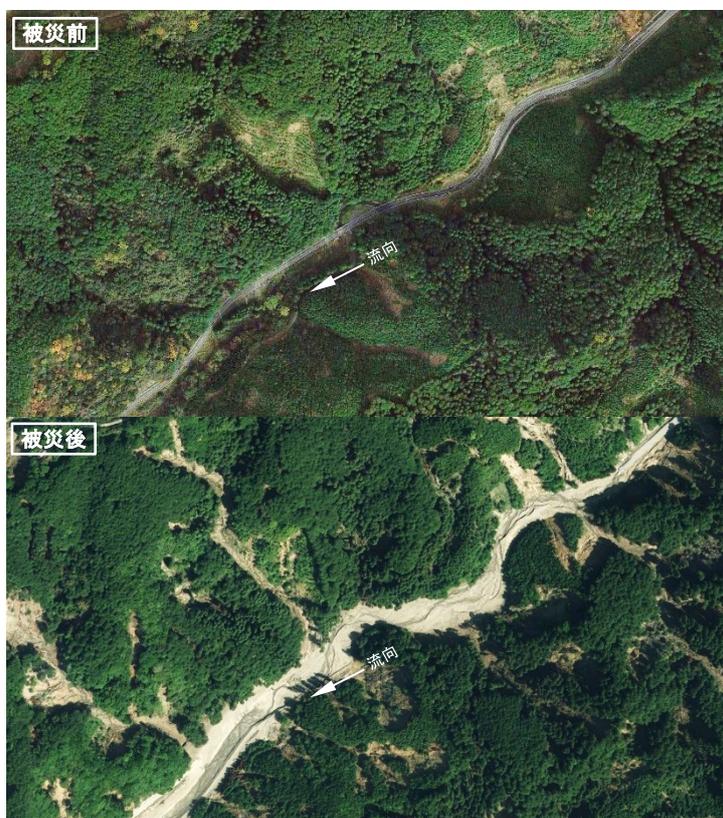
図 4. 2. 1-4 奈良ヶ谷川中流の被災前後の比較(文献 4)に加筆)

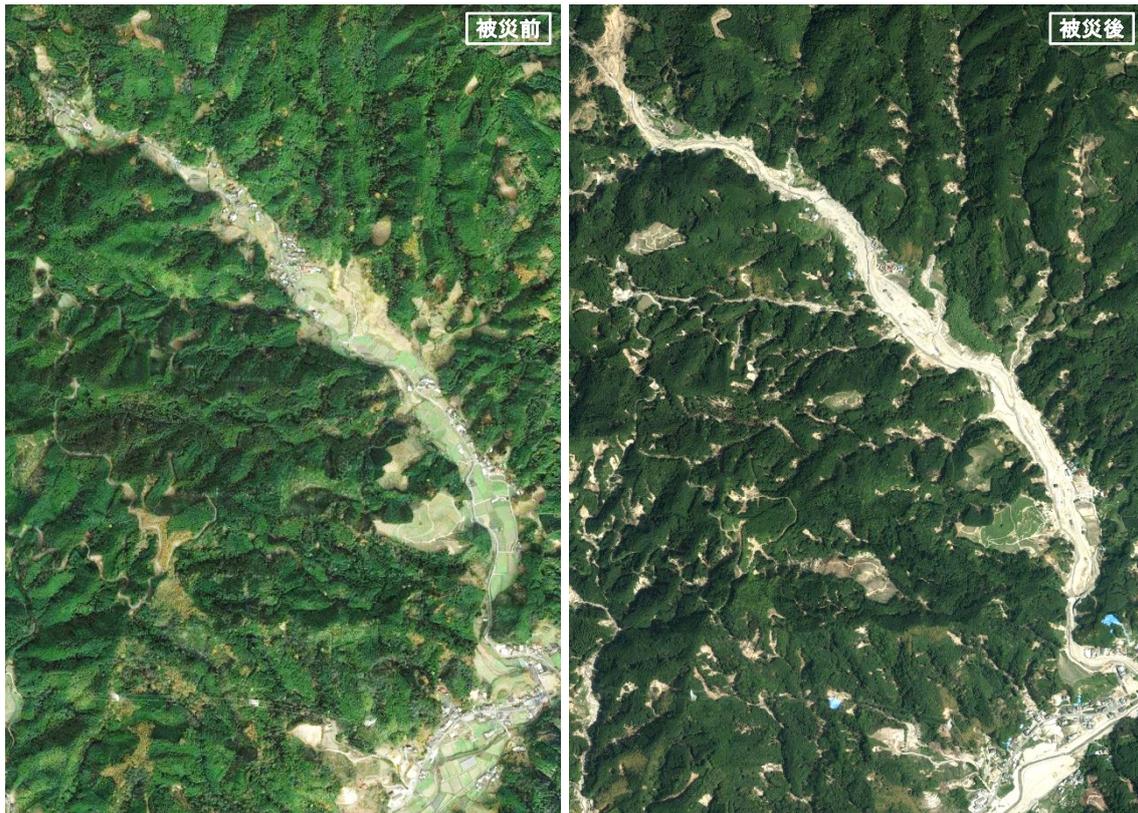
図 4.2.1-8 乙石川流域の被災前後の空中写真比較⁴⁾

平成29年7月の九州北部豪雨による被災前後の空中写真を比較すると(図4.2.1-8)、山裾のわずかな微高地で被害を免れた住居がいくつか認められるが、谷底低地全体にわたり洪水が到達し、宅地や耕作地がかつて存在した場所には石礫が堆積し、被災前の面影が一切認められないほど甚大な被害を被ったことがわかる。

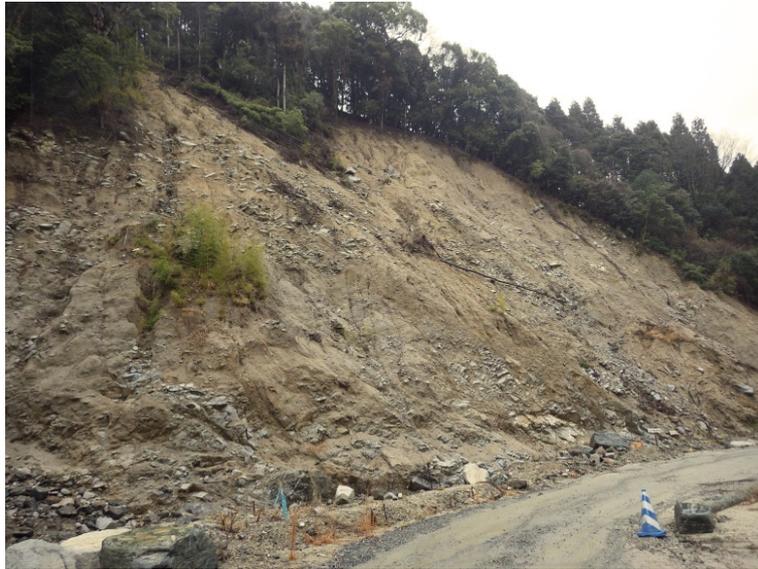
写真 4.2.1-3 斜面崩壊(赤石川合流点から 2.7km 地点)

風化が進行したマサ土の崩壊状況は箇所異なる。写真 4.2.1-3 は赤石川合流点から上流 2.7km 地点の左岸崩壊面である。下部には $R=10\sim62$ の岩盤が観察されるが、上部に向かってマサ土化が進み、その途中にはコアストーンが観察される。崩壊深は $d=1\text{m}\sim2\text{m}$ 程度とみられ、表層が滑り落ちた外観を示す。

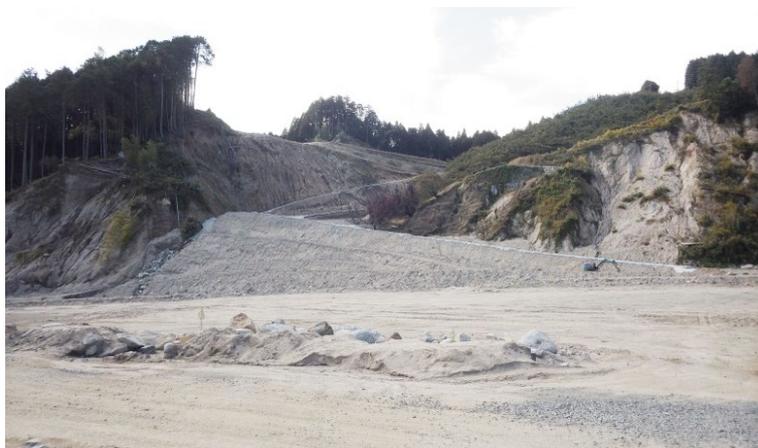
写真 4.2.1-4 斜面崩壊(赤石川合流点から 0.7-0.9km 地点)

一方、写真 4.2.1-4 は赤石川合流点から上流 0.7~0.9km 地点の右岸崩壊面である。河床沿い及び斜面沿いに幅広く崩壊面が連続する。崩壊深は最大でも $d=3\text{m}$ 程度である。

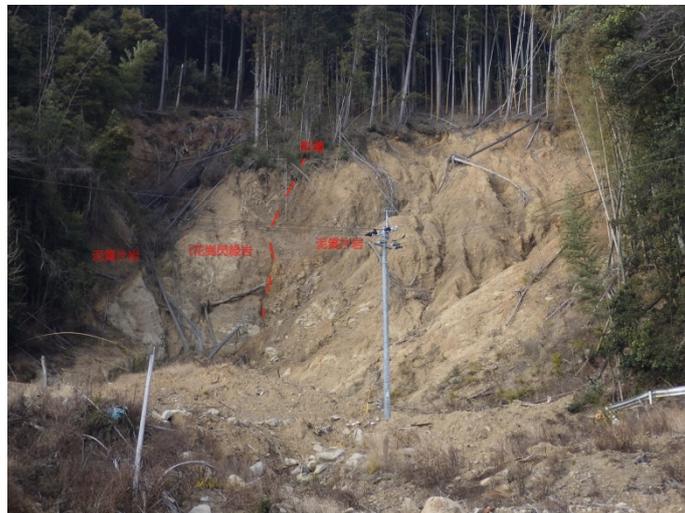
写真 4. 2. 1-5 斜面崩壊 (赤石川合流点から 4km 北隣の黒川右岸)

乙石川の花崗閃緑岩分布域では、直接影響を与えている断層露頭は観察されない。ところが赤石川合流点からやや西寄りの北西に約4km地点の黒川右岸の真竹地区において、花崗閃緑岩と周防変成岩類の泥質片岩が指交している境界付近で、断層を含む崩壊が確認された。写真4.2.1-5に示すように、断層（N10~20° E, 84E~90°）に向かって左側に花崗閃緑岩類、右側に泥質片岩が広く露頭し、断層右側の泥質片岩には花崗閃緑岩が貫入状に露頭する（写真4.2.1-6）。

崩壊面の規模は幅 W=20m、高さ H=25m 程度で、比較的浅い表層崩壊である。断層がどのような影響を与えたかは不明であるが、元の地形が谷状地形を示していたことから、表面水が集水しやすい条件であったと判断される。

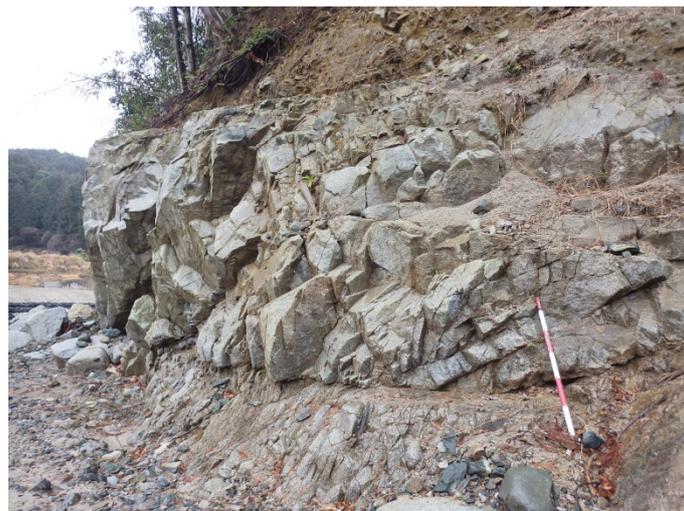
写真 4. 2. 1-7 低角の連続する割れ目(赤石川合流点から 1.4km 右岸)

乙石川沿いの花崗閃緑岩には、風化で生じる割れ目以外のものも観察される。図 4. 2. 1-12 に示す赤石川合流点から 1.4km 地点の、出水で流向が変わった乙石川右岸で観察される割れ目は、低角の連続する割れ目とその周囲に割れ目が密集している（写真 4. 2. 1-7）。図で見ると右岸側の地形は河川に凸状に突き出した尾根斜面であり、斜面上位には谷地形がみられる。地すべり地形の岩盤地すべりの特徴に一致するという特徴がある。

矢ヶ部ら¹⁶⁾は乙石川で見られる低角の割れ目に対してはスラストの可能性を示唆している。

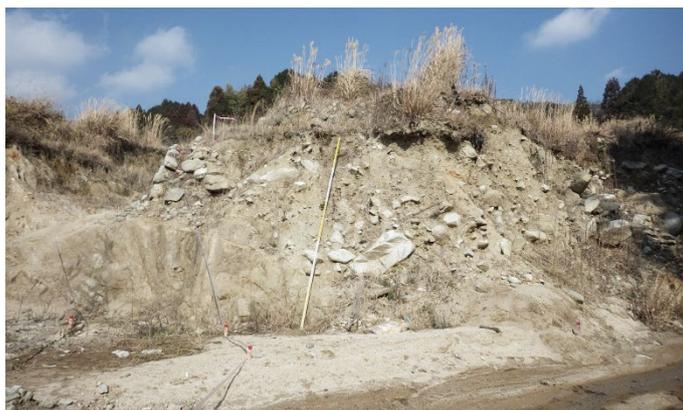
写真 4. 2. 1-8 土石流堆積物(赤石川合流点から 1.4km 地点左岸からの溪流合流地点)

写真 4. 2. 1-8 は、福岡県土整備部土木課が発表している土砂災害警戒区域等マップで発表している 3 つの溪流が合流する地点の堆積物である。最大でφ2m 程度を示す硬質な花崗閃緑岩の亜角礫を含み、その周りの基質はオニマサ状の粗い粗粒土を多く含む土砂である。この堆積物が 3 つのうちどのどの溪流の堆積物かは判断できない。

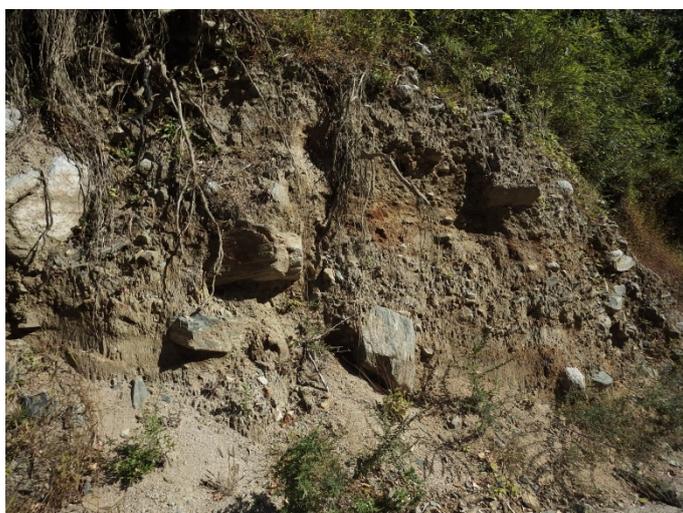
写真 4. 2. 1-9 土石流堆積物(赤石川合流点から 2.4km 地点)

また、土石流が過去に何度も発生したことを示す露頭が、乙石川の多数の箇所観察される。写真 4. 2. 1-9 は赤石川合流点から 2.4km 地点の乙石川左岸河床の露頭である。大きな礫を含む土石流時の堆積物の層と、間土石流発生時の通常流下の礫の少ない層が互層になって観察される。

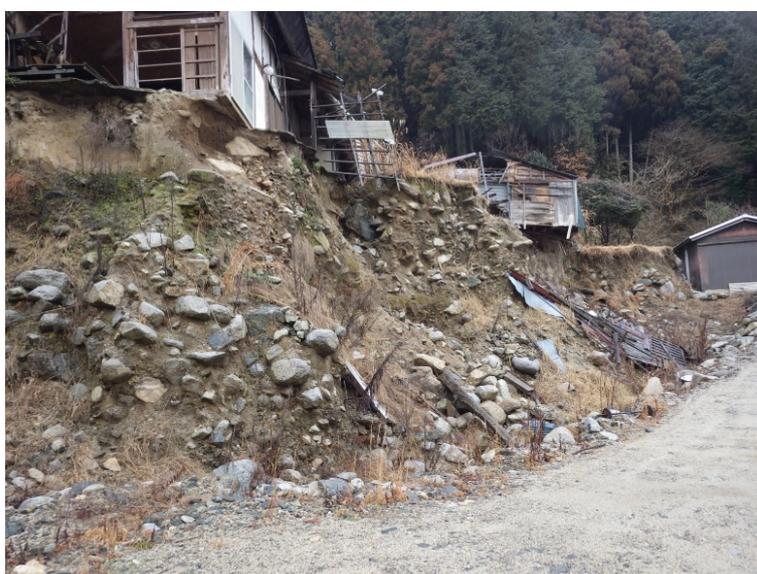
写真 4.2.1-10 土石流堆積物(赤石川合流点から 2.3km 地点)

乙石川の谷底低地は宅地に利用されているが、岩盤を基礎としておらず、そのほとんどは前述した土石流堆積物を基礎としている。写真 4.2.1-10 は赤石川合流点から上流 2.3km 地点の宅地地盤被災箇所である。木造家屋の独立基礎を採用するには十分な地耐力を有するぐらい締まっていたと判断される。しかし、被災時には土石流に側方を浸食されたと判断される。撮影は 2019/3/3 であるが、1 年半以上、ほぼ被災時のまま残っているのは、マサ土が細粒土を多く含んでおり粘着力を有する（ただの礫層であれば、粘着力がないため急な斜面は崩壊する）ためと判断される。

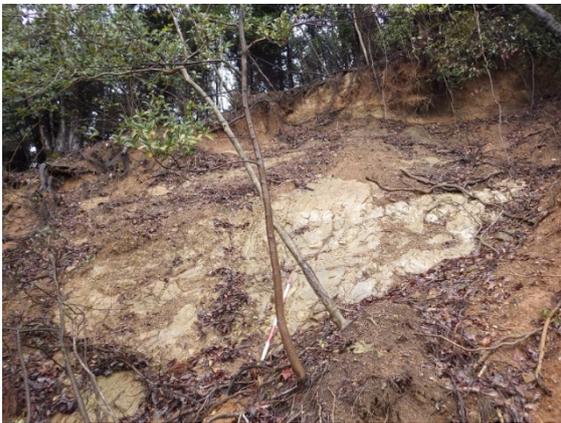
写真 4. 2. 1-12
崩壊地左側壁に分布する花崗閃緑岩

崩壊地の周辺はスギの植林が営まれており、崩壊は樹木根系の伸長の限界をはるかに超えた深い位置で発生している。また滑落崖の周囲の地形には、地表の変動の履歴を示す急崖や遷急線・遷緩線、および亀裂等が観察され、さらに崩壊地の左側側壁においては花崗閃緑岩の露頭（写真 4.2.1-12, 写真 4.2.1-13）が観察される。

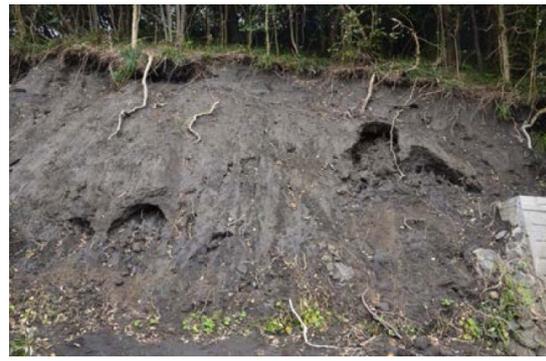
H25伊豆大島土砂災害は、元町の東側にある外輪山斜面で発生した。伊豆大島豪雨災害調査団は、災害発生後に発生域から堆積域にかけての現地調査を行った¹⁸⁾。その結果、災害発生域付近には、Y5.2の時期の割れ目火口と火砕丘、溶岩流（元町溶岩流）の分布が確認された。また、Y5の火口列としてレーザ計測により推定されていた位置において割れ目火口を示す露頭を確認している（写真4.2.2-1）。H25伊豆大島土砂災害で生じた道路の法面の崩壊地では、新期大島層群のY1とY4降下火山灰中にパイピングが認められた。このパイピングが崩壊発生の要因と考えられる（写真4.2.2-2）。また、土砂が氾濫堆積する過程で、各所でガリーが形成され、ガリーの崖には過去の土石流堆積物が表れていることも確認された（写真4.2.2-3）。

写真4. 2. 2-2 崩壊と関連するパイピングの露頭¹⁸⁾

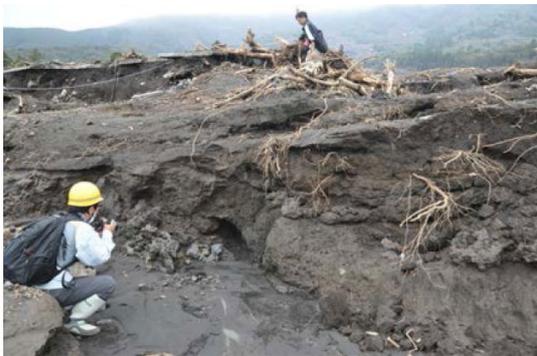
写真4. 2. 2-3 元町溶岩流を覆う新期大島層群の内部には、土石流堆積物がはさまれている¹⁸⁾

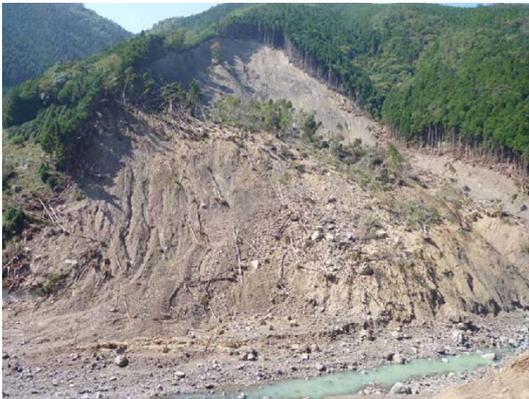
奈良県五条市大塔町宇井(10名)

写真 4.2.3-1 平成 23 年台風 12 号により発生した深層崩壊

宇井地区（奈良県五条市）では、熊野川の攻撃斜面に深層崩壊が発生し、崩壊土砂が対岸の集落を埋没し、崩壊土砂は一時熊野川をせき止めて上流を湛水させた。この崩壊により、死者・行方不明者 11 名を出した。

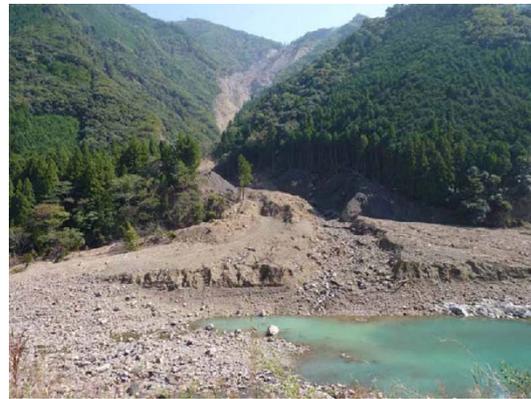
奈良県十津川村野尻(8名)

野尻地区（奈良県十津川村）では、熊野川左岸支流に深層崩壊が発生し、熊野川に押し出した崩壊土砂により、洪水流が対岸の住宅を襲い、死者・行方不明者 8 名の被害を出した。

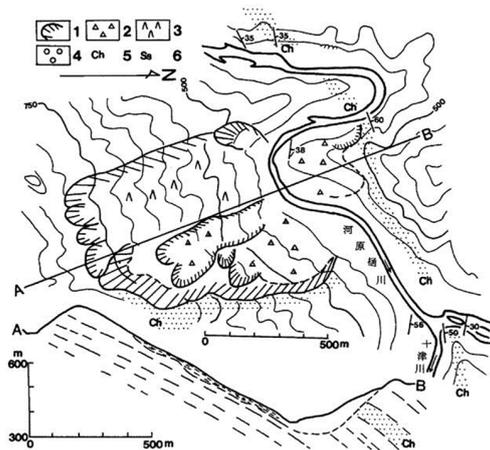
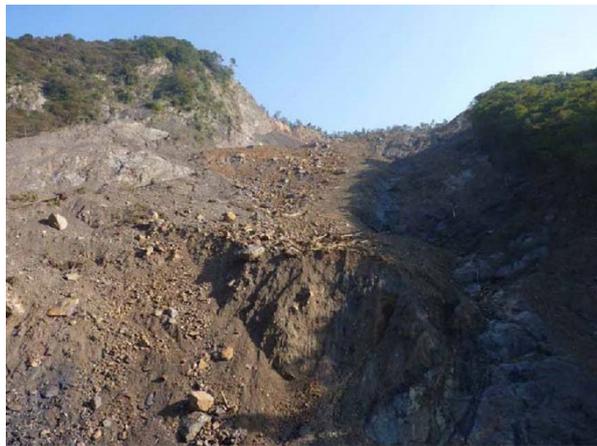
また、図 4.2.3-3 のように明治 22 年（1885 年）に深層崩壊が発生した箇所とほぼ同じところが平成 23 年（2011 年）にも再崩落した箇所がみられる。深層崩壊は、崩壊地内に残っている崩壊土砂が再移動し滑落崖・側方崖が拡大崩壊することもあり、植生が回復しても再び崩壊する危険性あることに留意しておく必要がある。

明治 22 年発生 of 深層崩壊の状況³³⁾

平成 22 年に再崩落した深層崩壊地の状況

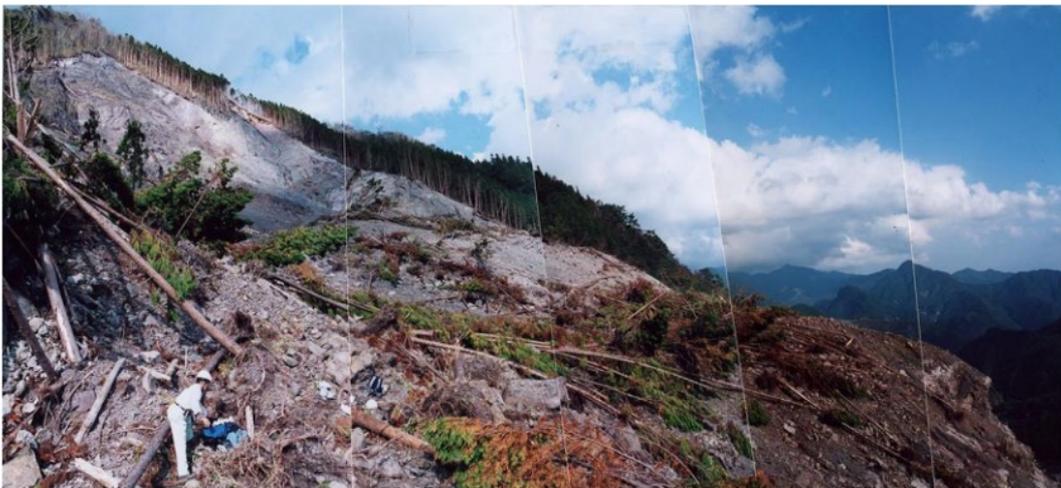
このために、那珂町では深層崩壊、地すべり等が発生し、大用知地区では深層崩壊により死者2名の被害を出したほか、阿津江地区では地すべり活動が見られた。災害地の地質は、ジュラ紀に形成された玄武岩類、砂岩・泥岩互層からなる付加体（秩父帯）である³¹⁾。

写真 4. 2-2 四国山地坂州木頭川流域に発生した深層崩壊（徳島県那賀町大用知）

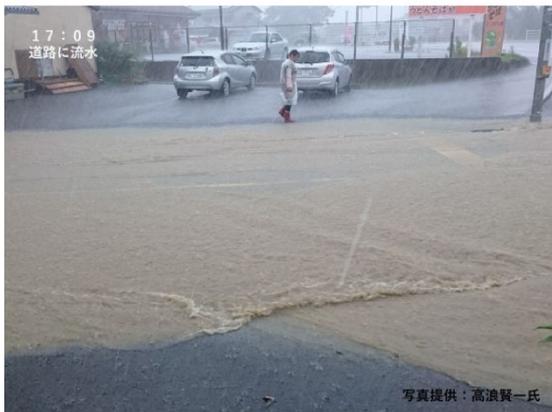
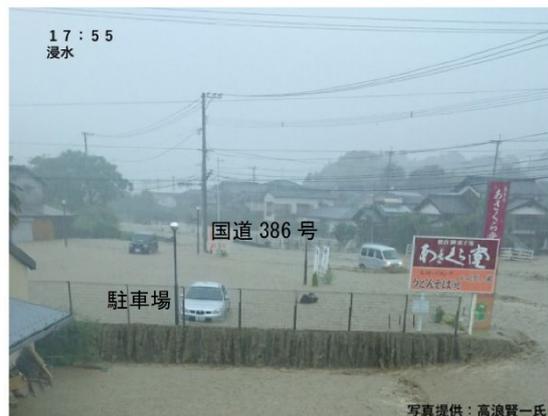
災害当時（7月5日）に、朝倉市の国道沿いで撮られた写真（写真 5. 1. 1-1）を見ると⁴⁾、17 時頃には傘をさせないほどの激しい雨が降っており道路に冠水が始まっている。また、18 時ごろには、道路上の水深は車体付近まで達しており車両の走行が危険なレベルにあった（この後、駐車場の車は流された）。これらの写真から、この場所では夕方には避難は難しい状態であったことがわかる。

写真 5.1.1-1 国道 386 号線・山田交差点付近（朝倉市）の状況⁴⁾

平成 29 年 7 月 5 日夕方（左：17 時頃，右：18 時頃），提供：高浪賢一氏

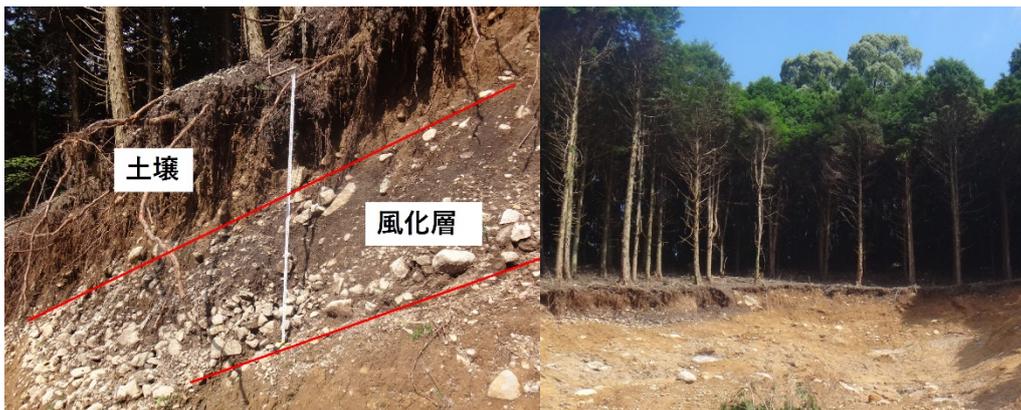
写真 5. 1. 1-3 豪雨により発生した表層崩壊地（日田市大鶴）

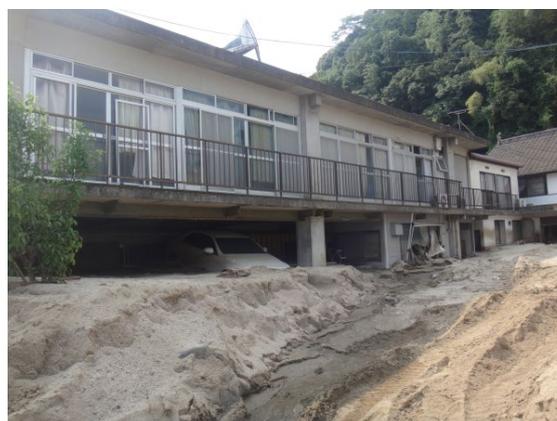
また、流出した大量の土砂は、人家等に直接的な被害を及ぼしたほか、中小河川では流路を埋没させて洪水流・土砂流の氾濫を助長している。なお、花崗岩類の分布地では、細粒土砂（マサ土）が広範囲に流出し、家屋等に流入して被害区域を拡大させている。

写真 5. 1. 1-4 流出した細粒土砂（マサ土）による埋没した家屋（朝倉市乙石川）

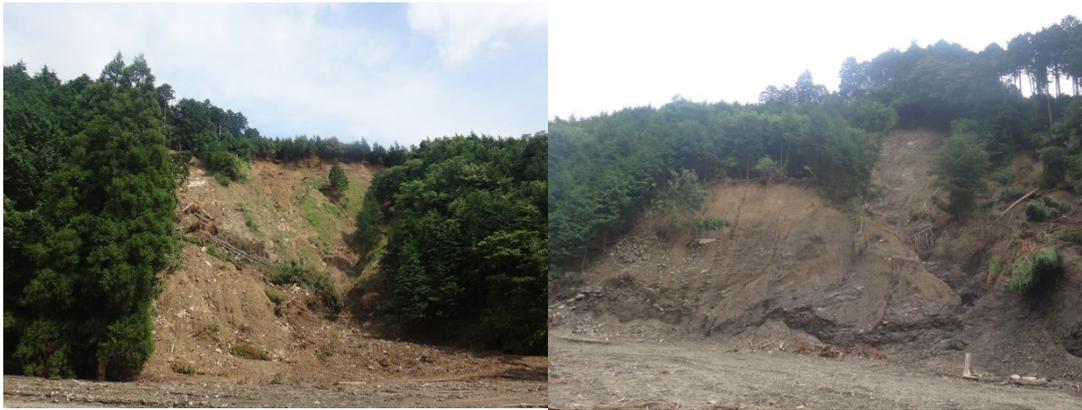
斜面崩壊は、多くが表層崩壊であるが、変成岩分布地には、大規模な斜面崩壊も見られる。これらの崩壊地には、厚い崩土が確認されていることから、古い崩壊地形が再崩壊した箇所も多いと考えられる。なお、火山岩分布地にある小野地区（日田市）では、翌日に大規模な地すべり性崩壊が発生している。

写真 5. 1. 1-5 変成岩分布地の再崩壊箇所（朝倉市奈良ヶ谷）

右：古い崩壊地形の溪岸と滑落崖が再崩落している。

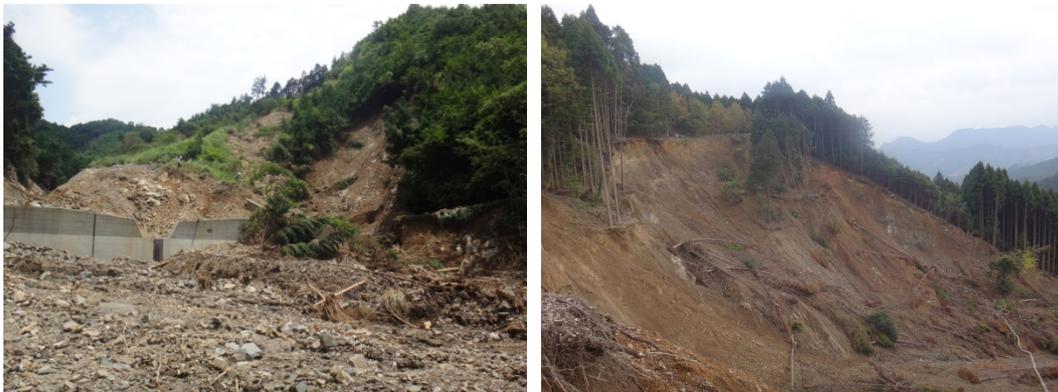
写真 5. 1. 1-6 変成岩分布地の大規模な崩壊地

左：崩壊地末端の治山ダム（朝倉市妙見川） 右：深層崩壊地内（朝倉市乙石川）

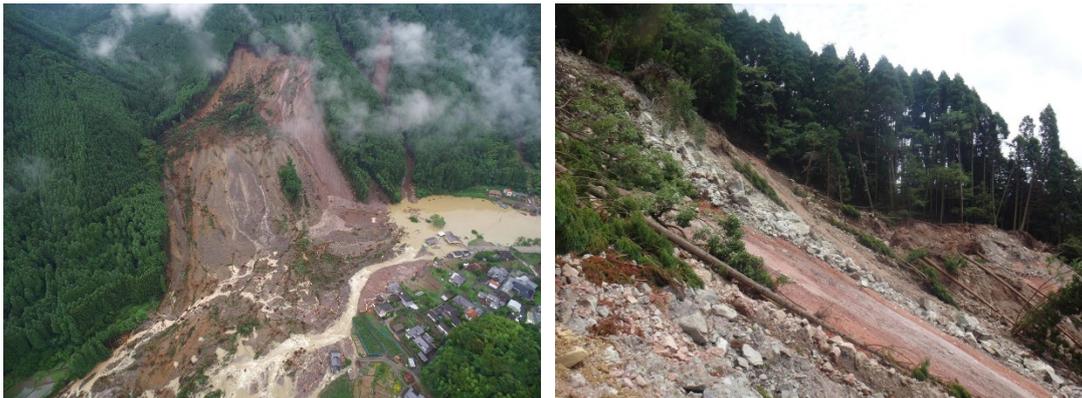
写真 5. 1. 1-7 火山岩分布地の大規模崩壊（日田市小野地区）

左：斜め写真（提供：林野庁） 右：崩壊地頭部の状況

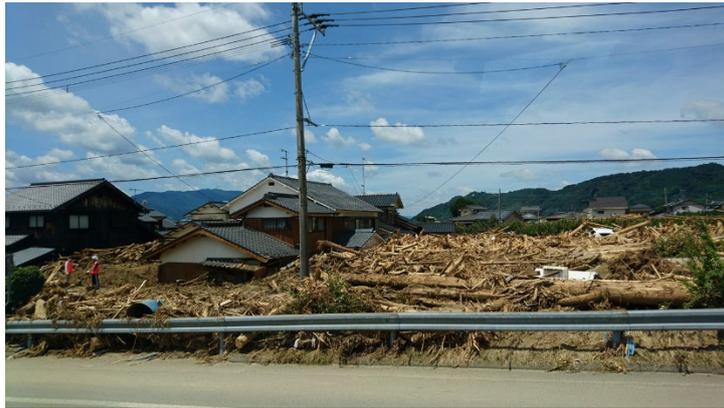
写真 5.1.1-8 流木が堆積した災害地の状況（朝倉市杷木 IC 付近）

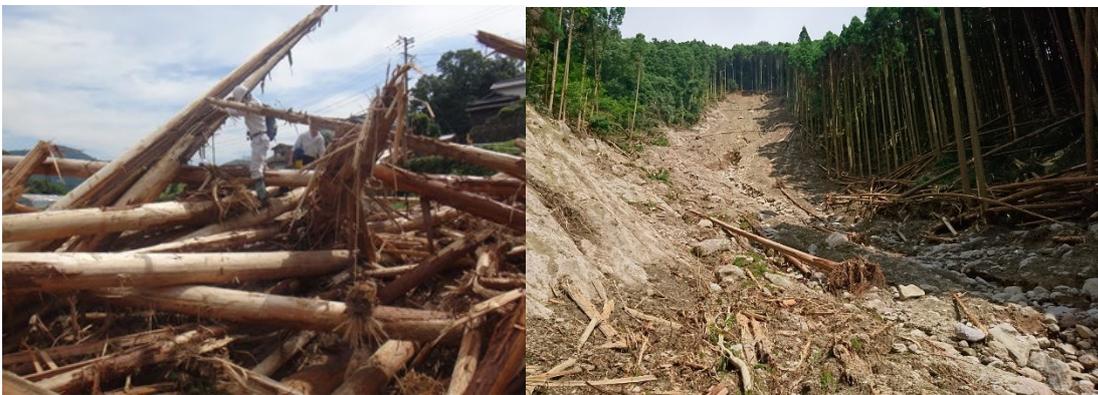
写真 5.1.1-9 流木の発生状況（東峰村竹布）

左：流下堆積した流木 右：流木の発生源である崩壊地（樹高 30m のスギ林が崩壊）

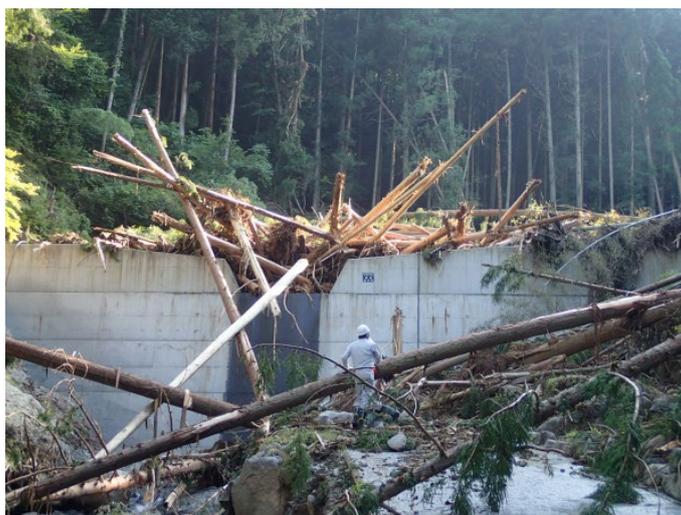
災害地には、多くの砂防ダム、治山ダムが設置されており、流下した土砂や流木を捕捉して防災効果を発揮している。なお、一部には、土石流等により破壊されたダムも見られており、実態を解明して、今後の整備に生かすことが望ましい。

写真 5. 1. 1-11 流木・土砂を捕捉した治山ダム（東峰村猿喰）

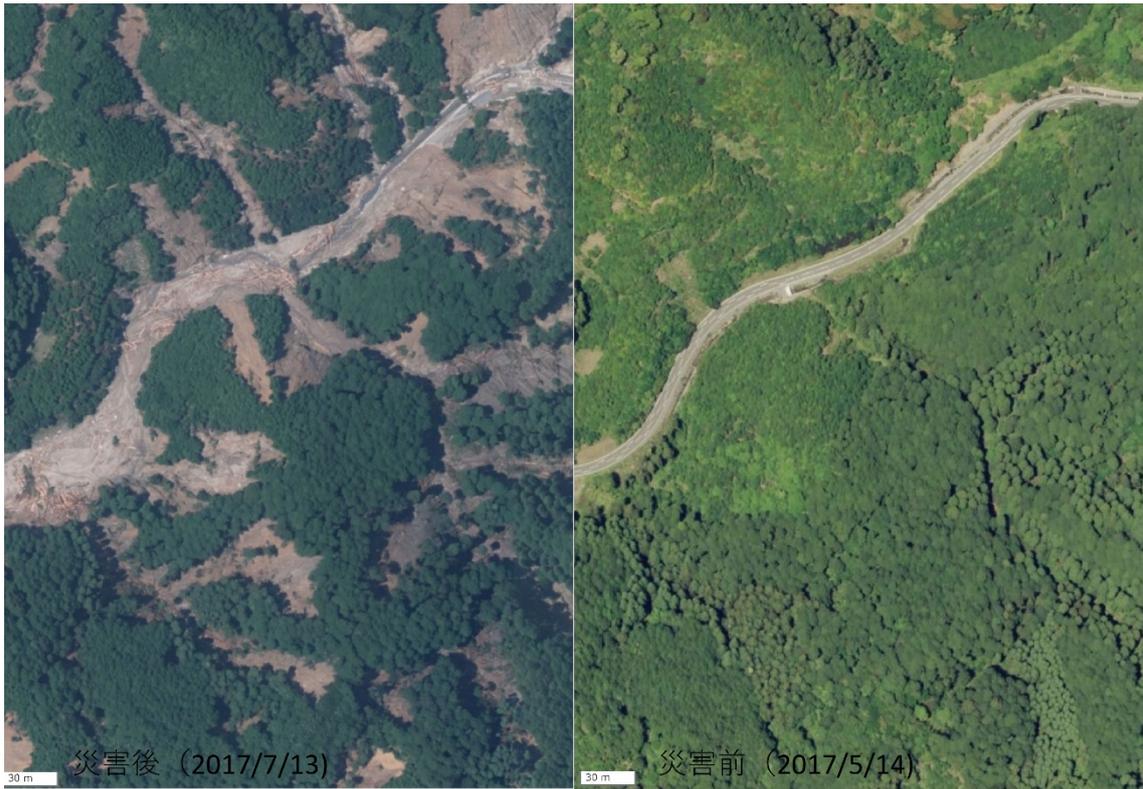
写真 5.1.1-12 多発した崩壊の状況（朝倉市奈良ヶ谷） 地理院地図利用

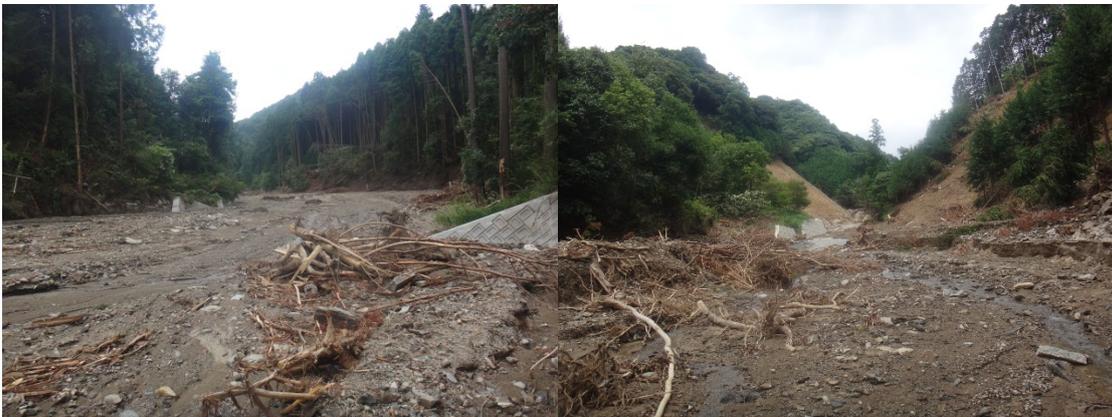
写真 5.1.1-13 流出土砂により埋没した道路の状況（朝倉市奈良ヶ谷）

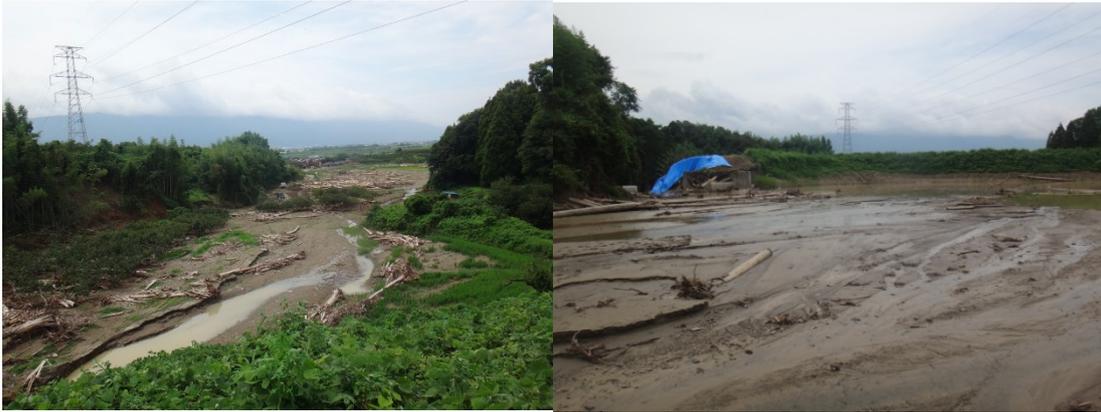
写真 5.1.1-14 決壊をまぬがれたため池付近の状況（朝倉市奈良ヶ谷）

左：ため池下流の状況（流路は埋設している） 右：土砂が流入したため池の状況

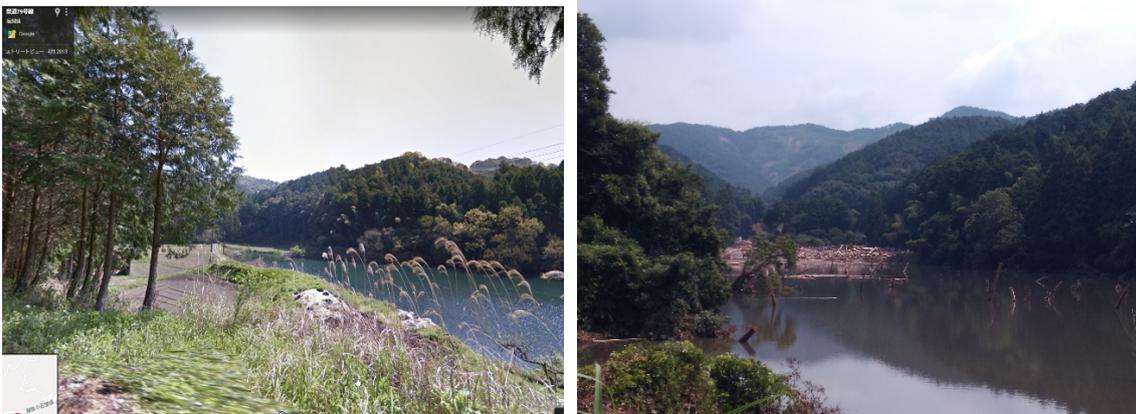
妙見川においては砂防ダム，ため池で流木が補足されたため，谷出口部の被害は他地域に比較するならば軽い状態であった。砂防ダムの堆砂量が少なかったこと，ため池が比較的大きかったことが幸いしたものと考えられる。

写真 5. 1. 1-16 ため池での流木捕捉の状況（朝倉市妙見川）

左：ため池の被災前（グーグルストリートビュー） 右：被災後

上流砂防ダムの堆砂量を減じておくならば，高い流木捕捉効果が期待できることが判明した。砂防ダム水通し部にスリットを設けるならば更に高い流木の捕捉が期待できる。また，流木が砂防ダムに捕捉された結果，フィルターとして機能し，土石流中の粒径の大きな成分は捕捉されたものと考えられる。

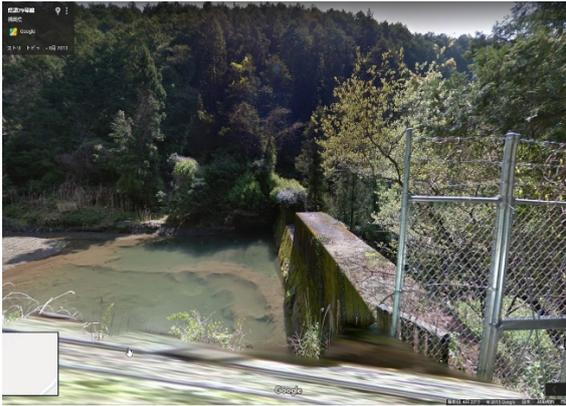
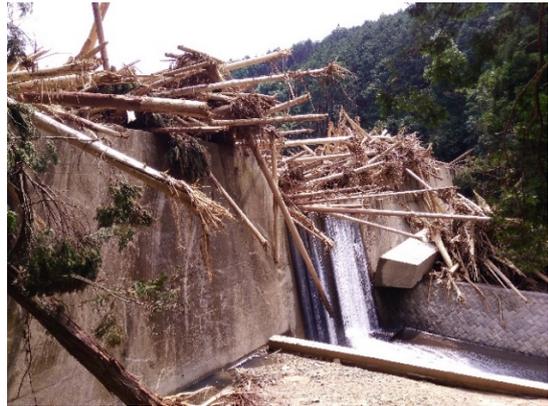
写真 5. 1. 1-17 砂防ダムでの流木捕捉の状況（朝倉市妙見川）
左：砂防ダムの被災前（グーグルストリートビュー） 右：被災後

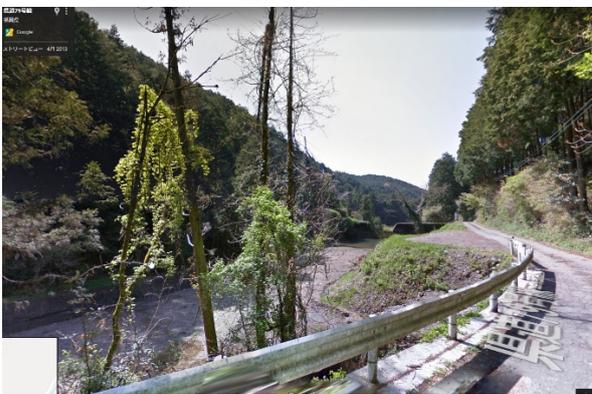
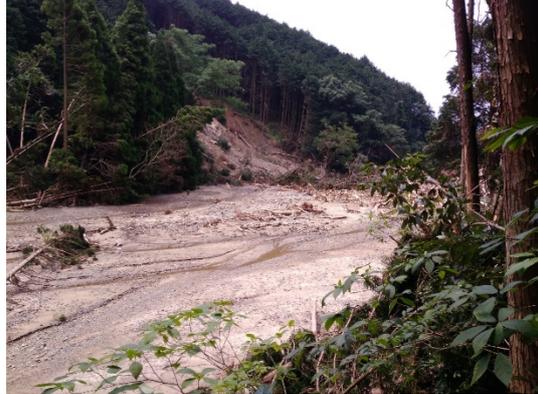
写真 5. 1. 1-18 砂防ダム上流の河道での流木捕捉の状況（朝倉市妙見川）
左：河道の被災前（グーグルストリートビュー） 右：被災後

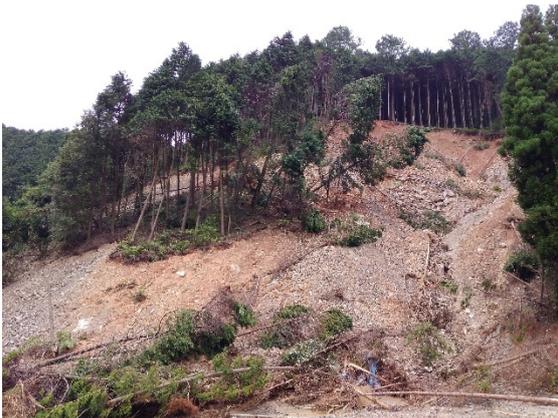
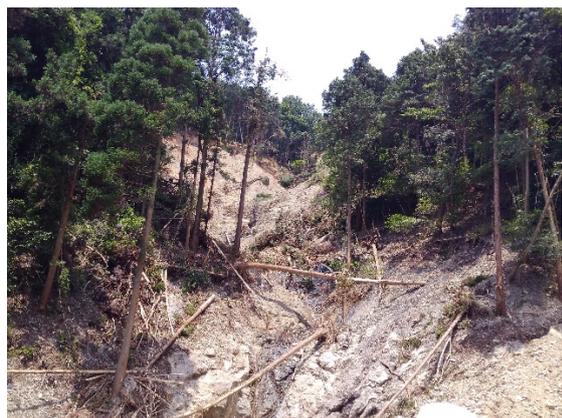
写真 5. 1. 1-19 崩壊地の状況（朝倉市妙見川）

妙見川周辺の植生状況はスギ人口林が主であり，一部アラカシ群集，ムク-エノキ群集が存在している。ため池部分にオギ群落，沢筋にヨシ，一部ハンノキ群落が存在している。スギ林の間伐は適正になされ林床に日があたり林床植生も存在しており，適正な森林管理がなされていたものと見なすことができる。豪雨による間隙水圧の上昇が大きく，樹木根系による土壌緊縛・保持力を越えた結果の崩壊と見なすことができる。

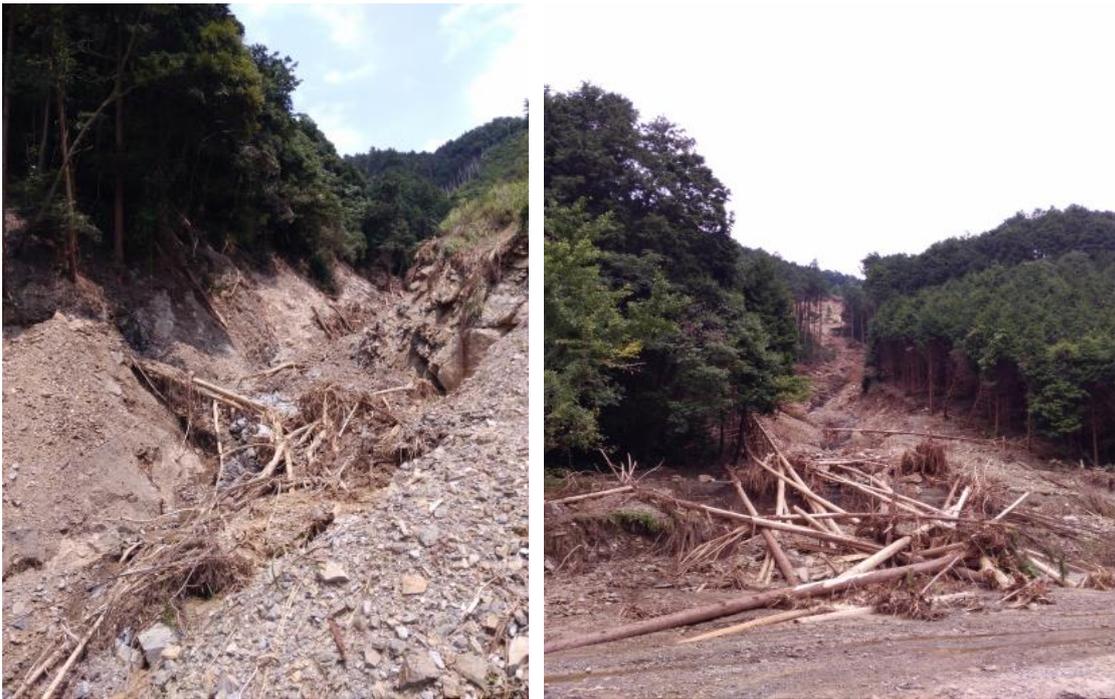
写真 5. 1. 1-20 崩壊地の状況（朝倉市妙見川）

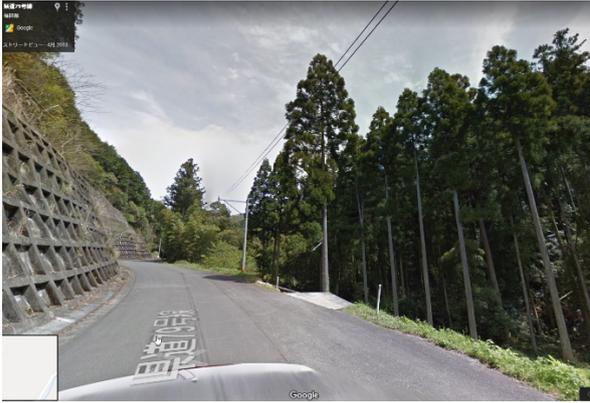
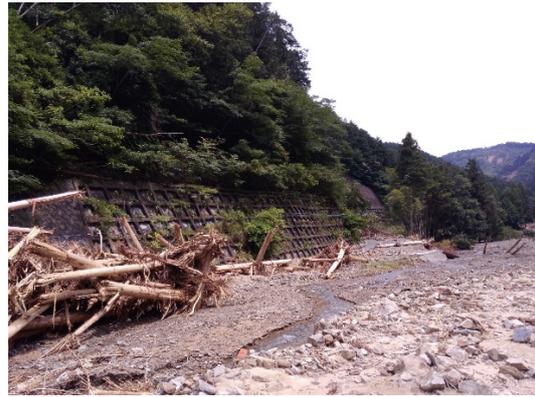
写真 5. 1. 1-21 道路の被災状況（朝倉市妙見川）

左：道路の被災前（グーグルストリートビュー） 右：被災後

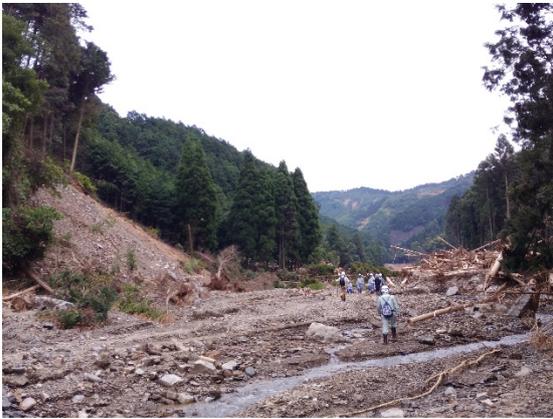
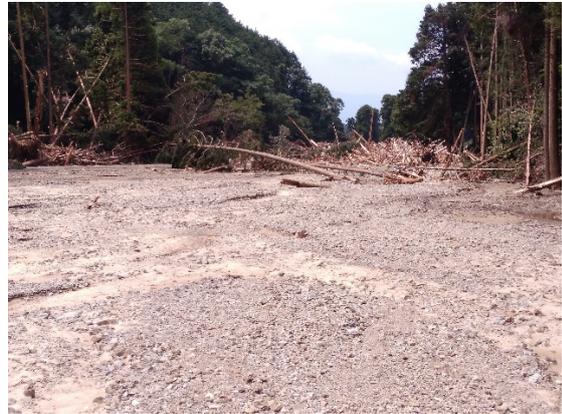
写真 5. 1. 1-22 河床への土砂の堆積状況（朝倉市妙見川）

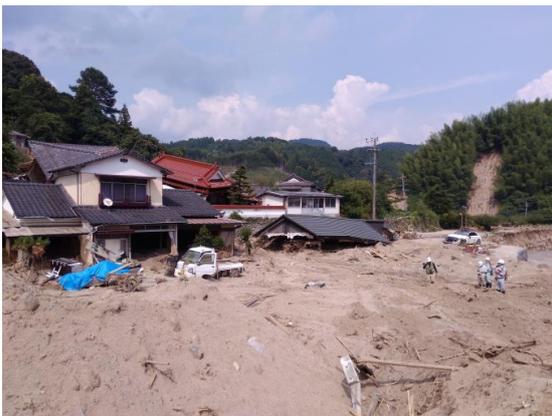
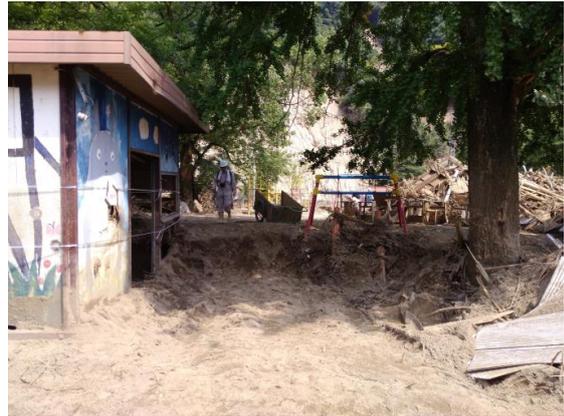
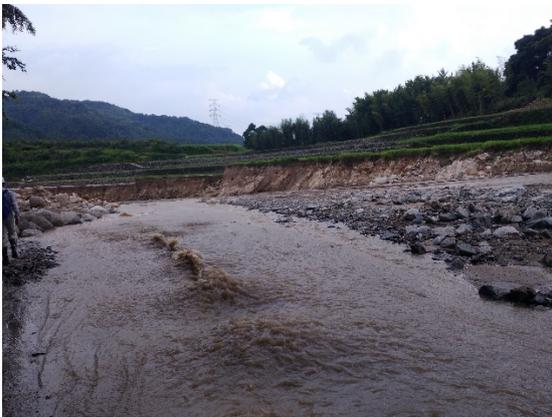
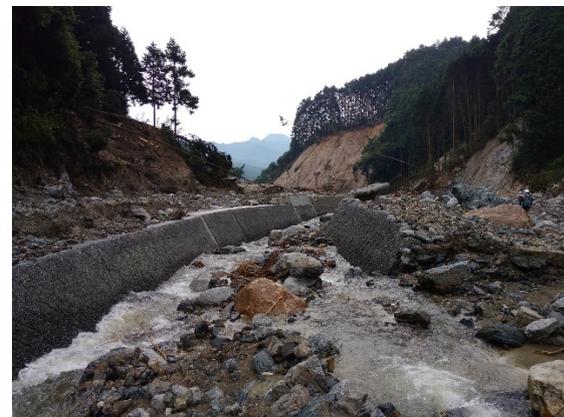
乙石川両岸で多数の崩壊が発生している。河床勾配が緩いため上流に粗い土石流堆積物が多く、下流に随い細粒分の堆積物がましている。

谷出口・合谷部

下流部の浸食状況

上流部の浸食状況

写真 5. 1. 1-24 河床の状況（朝倉市乙石川）

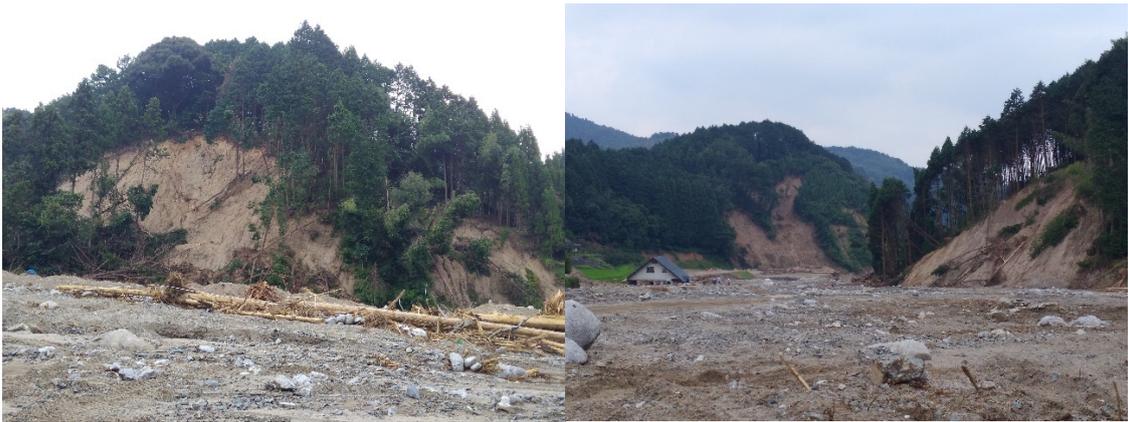
豪雨によりマサ化した山裾が侵食され崩壊に至ったもので、樹木根系侵入域より下部に崩壊面があり、樹林を抱え込んだまま崩落している。これにより、流木を含んだ土石流となり流下し、溪流部および谷出口の住居に被害を与えた。

写真 5.1.1-25 崩壊地の状況（朝倉市乙石川）

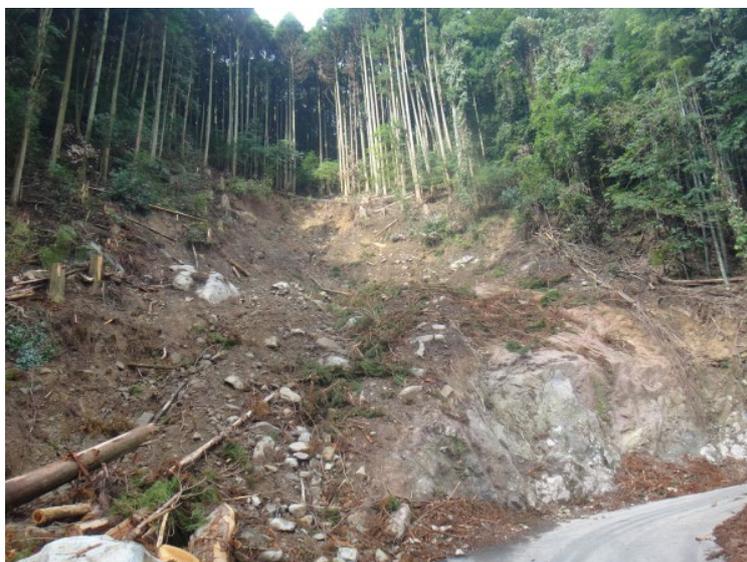
地元への聞き取りによると、下郷地区では、7月5日17時40分ごろ背後斜面に崩壊地が発生した箇所では、崩落した流木が納屋に衝突したために、すぐに隣家の住人と一緒に、車で避難したとのことである。

写真 5.1.1-26 崩壊地の状況（東峰村下郷地区）
