中山間地域における広域的な豪雨による土砂災害メカニズムの究明
と地域防災力の向上に向けた取り組みに関する研究

報 告 書

平成 31 年 3 月

公益社団法人 土木学会
地盤工学委員会

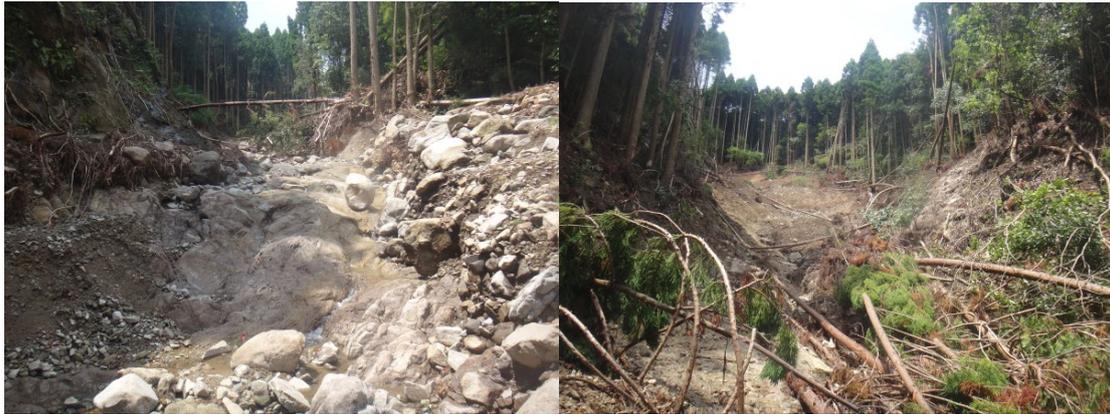
写真 5. 1. 1-27 崩壊・土石流の状況（東峰村猿喰地区）

左：土石流が流下した溪床（基岩まで侵食を受けており両岸には古い土石流堆積物が見られる）

右：土石流の発生源となった崩壊地

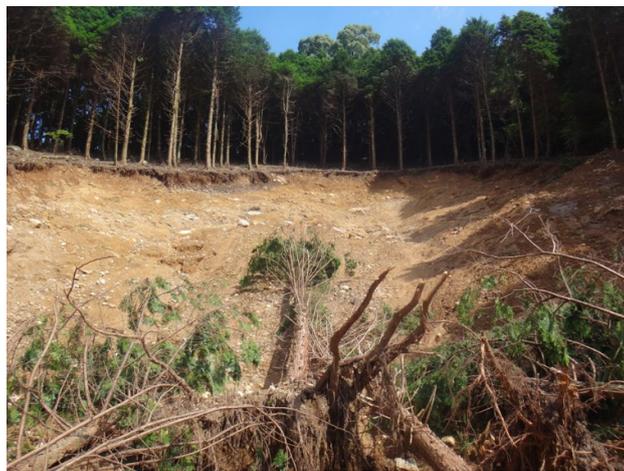
鶴河内川の両岸に、3つの崩壊地が発生し、崩壊土砂・流木が本流河道まで到達しており、洪水流により、さらに流木等が流下して橋梁、耕地に堆積している。これらの崩壊のために、鶴河内川両岸にあった上流集落へのアクセス道路は、崩土により埋設され遮断された。

崩壊地上端から崩壊土砂末端までの垂直距離を水平距離で除した等価摩擦係数は、0.24～0.33であり、崩壊土砂の流動性は高く崩壊土砂は川をこえて対岸にまで到達している⁵⁾。

写真 5. 1. 1-28 崩壊地の状況（日田市大鶴地区）

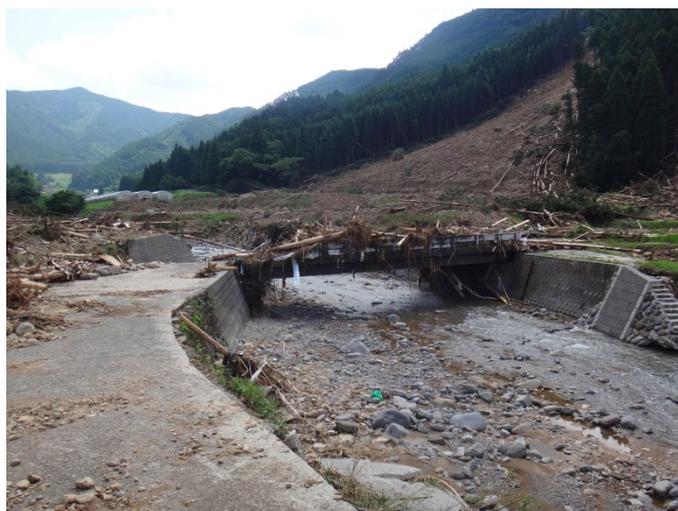
写真 5.1.1-29 本流まで到達した崩壊土砂・流木の状況（日田市大鶴地区）

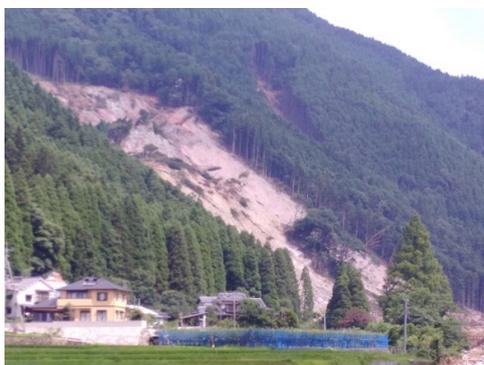
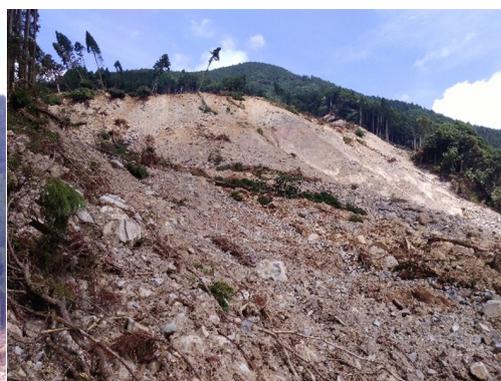
写真 5.1.1-30 (1) 地すべり性崩壊地の状況（日田市小野地区）

小野川右岸に位置する斜面に地すべり性崩壊が発生し、小野川の河道を閉塞し小規模なせき止め湖を形成した。当地区の地質は2層よりなり下層は凝灰角礫岩であり、その上に安山岩質風化層、古い崩土が存在し、上部の風化層・崩土部分が崩壊している。崩壊規模は幅 250m、高さ 250m～300m、崩壊深さは 20m 程度であり、スギを抱え込んだまま崩壊している。

崩壊斜面上部に崩壊地形が存在することより、当地は繰り返し崩壊が発生していた場所と考えられる。崩壊地の上部に草本類が生育する崩壊地が存在し、また、作業道には草本類が生育する状態の亀裂が散見されることより、ごく最近も小崩壊が繰り返されていたものと考えられる。

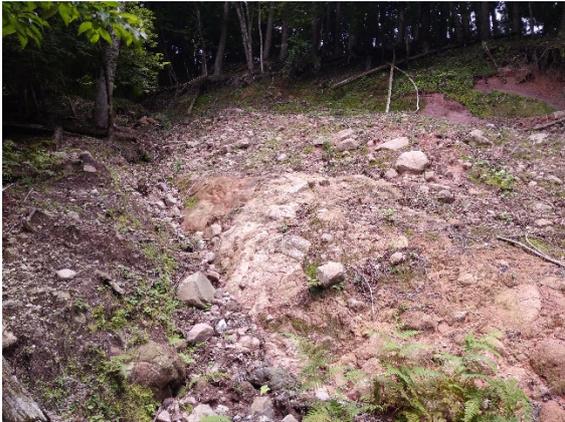
崩壊上部に存在する崩壊跡

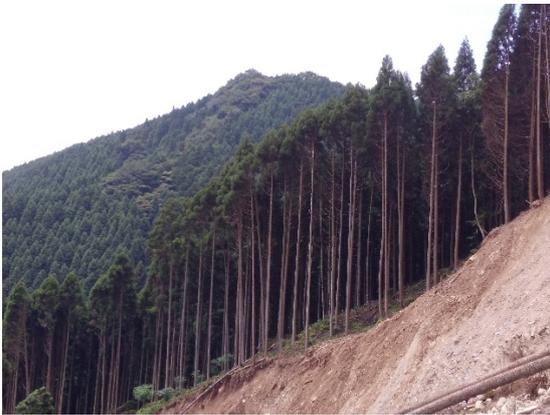
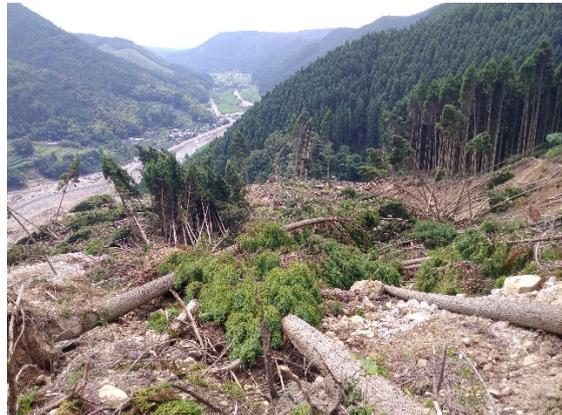
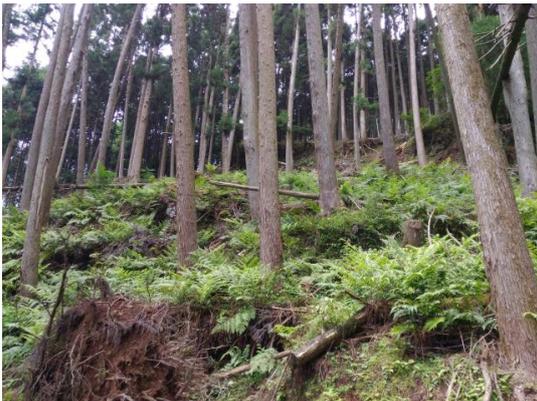
写真 5. 1. 1-30 周辺林地の状況 (日田市小野地区)

スギの生育状況

スギの崩壊状況

林床の状況

当地の植生はスギ人工林であるが、間伐がなされ林床には日が射し、林床植生の生育が認められ適正な管理がなされていたが、樹木根系伸張域より下、深部から崩壊したものである。

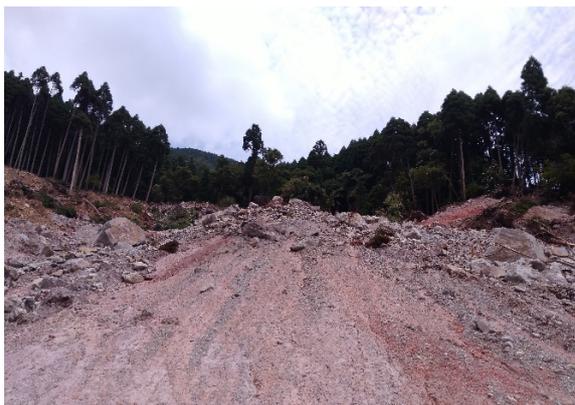
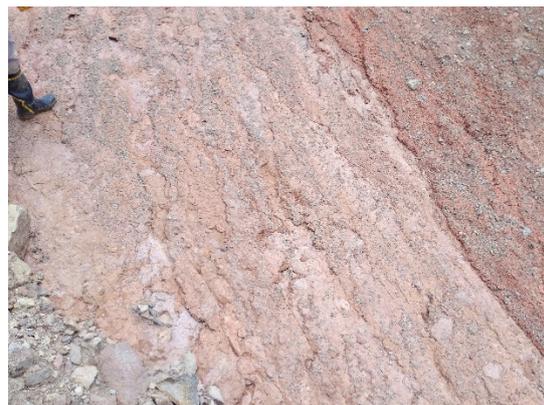
地すべり性崩壊地 頭部

崩壊面

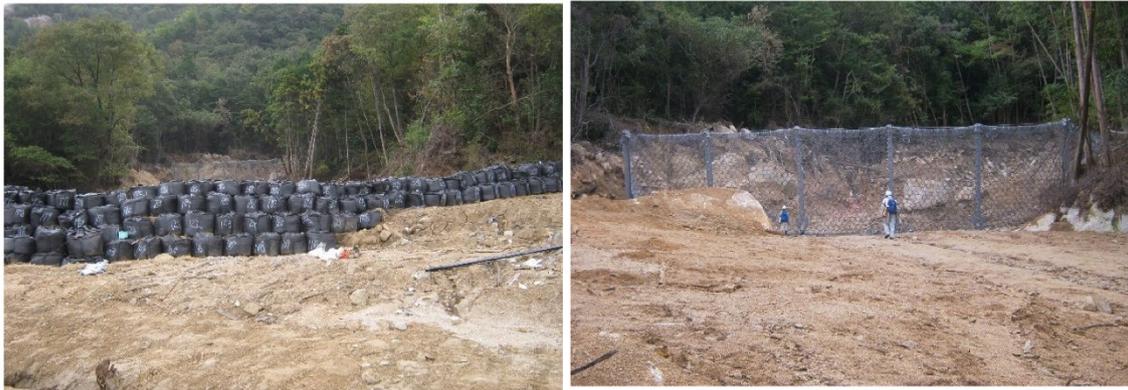
写真 5. 1. 2-3 扇頂部①の状況

また、土石流が氾濫した扇頂部①は、砂防堰堤等の砂防施設はなく、現在は仮設的に土嚢積みと高エネルギー吸収柵が設置されている(写真 5. 1. 2-3)。

a 土嚢済みとその背後には高エネルギー吸収柵 b 高エネルギー吸収柵と土石流が運んだ

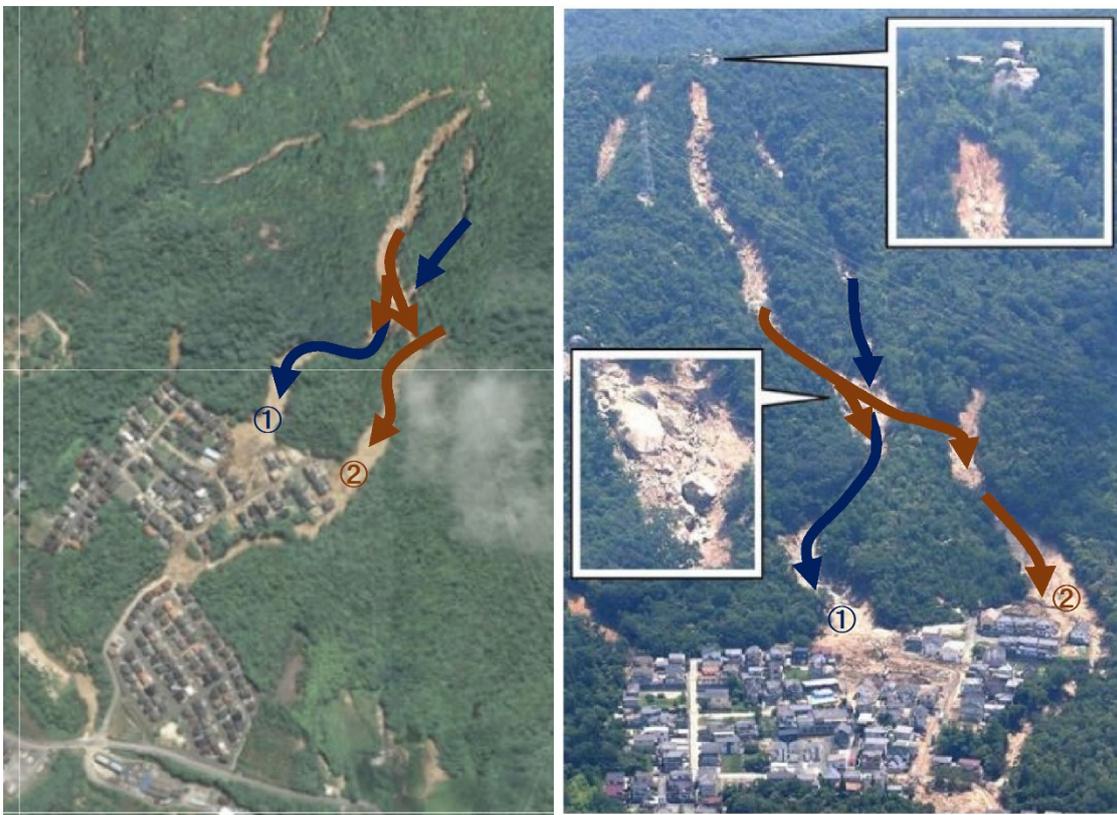
図 5. 1. 2-3 土石流の流下ルートと氾濫扇頂部

本土石流災害の流下ルートを図 5. 1. 2-3 に示す。流下ルート①は溪流沿いに下った。

一方、流下ルート②は一部、溪流流域の尾根を越え、隣接溪流流域の土石流と合流して流下した。土石流ルート②では巨礫の散乱が確認(写真 5. 1. 2-4)され、巨礫・巨石は花崗岩と思われる。また、写真 b に示す矢印方向から土石流が合流して、下流に下った。写真 5. 1. 2-5 は土石流が尾根を超え、隣接溪流流域に流入した状況と 2 方向の土石流が交差した尾根部付近である。交差部では巨石が多く確認された。

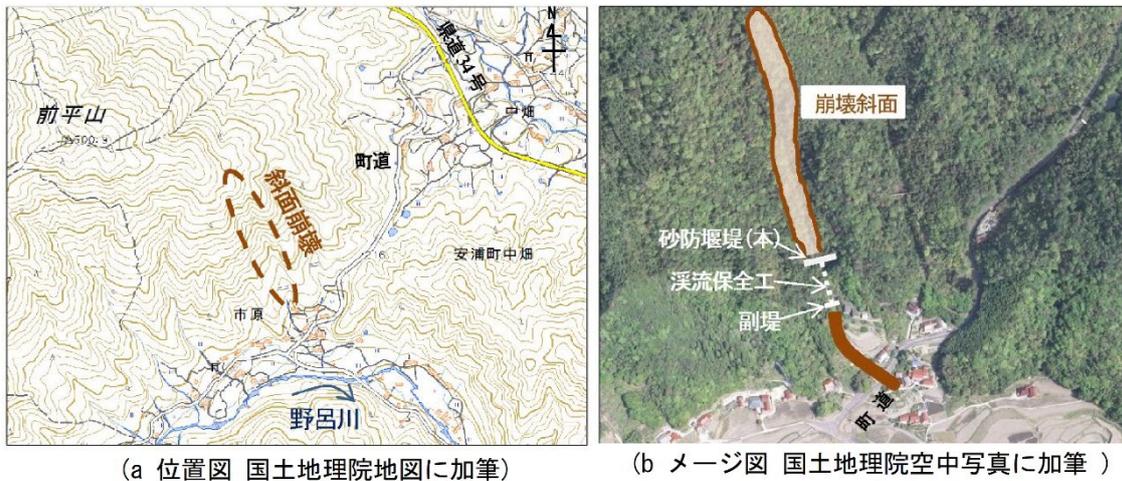
図 5.1.2-5 位置図と土石流災害イメージ図

広島市熊野町と三津口湾を結ぶ県道 34 号の安原町中畑から町道で南に約 1km 下った市原，標高 500m 前平山の南東側斜面で土石流災害が発生した。調査位置図と土石流災害イメージ図を図 5.1.2-5 に示す。土石流被害の原因の一つとして，砂防堰堤からの土砂氾濫が挙げられ，本土石流災害でも土石流は砂防堰堤の袖部を破壊，氾濫して，町道沿いの民家まで達し，民家が被災した。堰堤袖部のコンクリートの一部は町道付近まで運ばれ，土石流の勢いの凄まじさを示している。調査は，被災の約 3 か月後の 10 月 19 日に実施した。

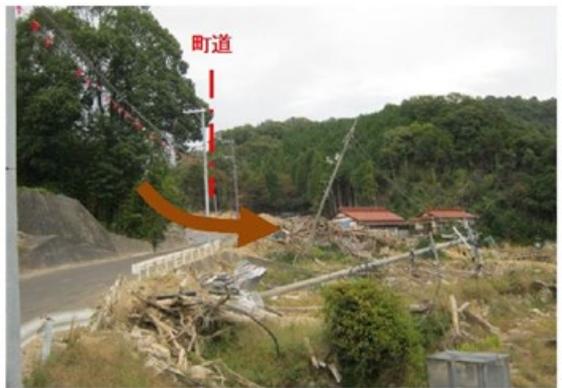
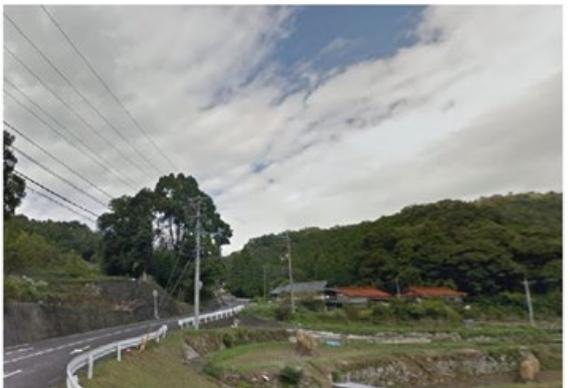
写真 5. 1. 2-8 町道を挟んだ被災状況

写真 5.1.2-6,7 に堰堤の破損状況を示す。また，写真 5.1.2-8~10 では町道沿いの土石流による家屋等の被害状況である。

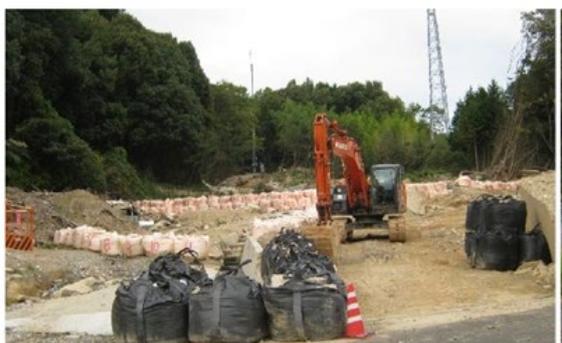
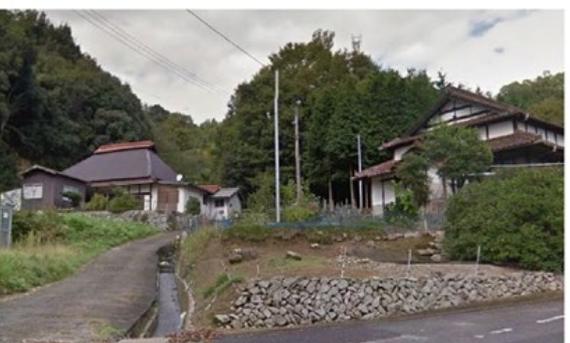
写真 5. 1. 2-9 町道山側の家屋の損壊状況

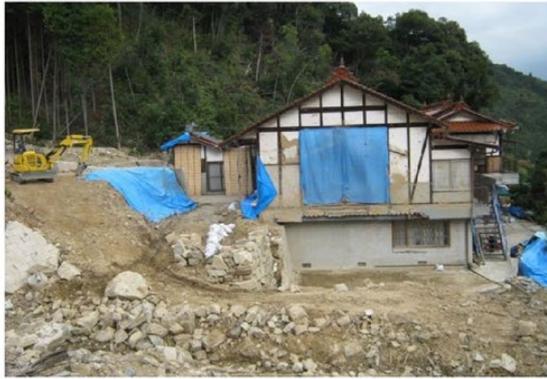
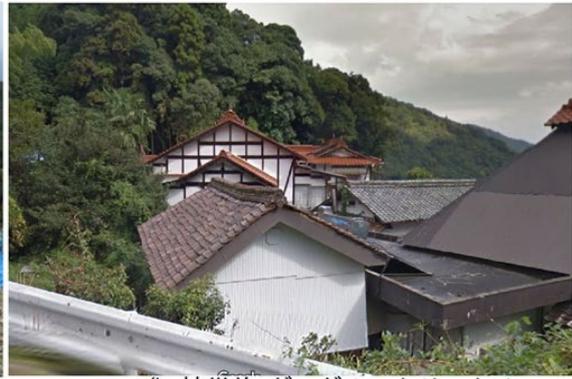
写真 5.1.2-10 町道谷側の家屋の損壊状況

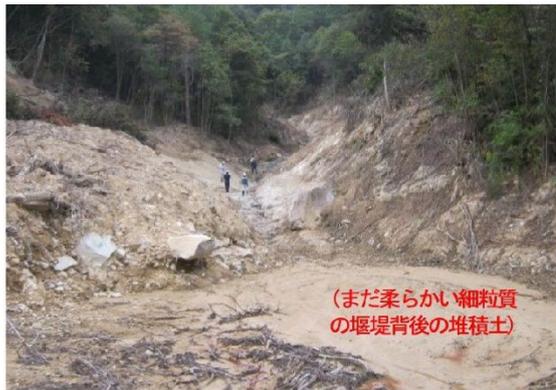
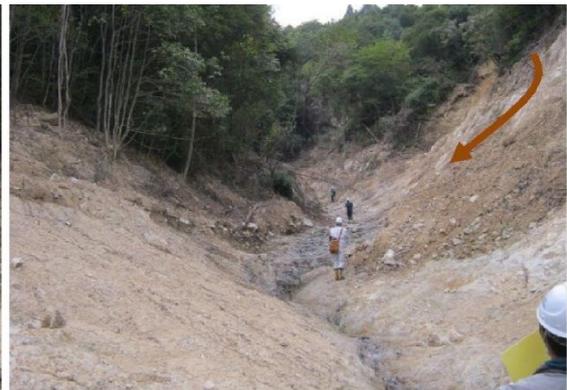
写真 5.1.2-11 堰堤から上流の溪流状況

当該地域の主な地質構成は、デイサイト・流紋岩類の火山岩を基岩盤とし、表層には火砕流堆積土砂等が覆っている。下流部の流出土砂には、細粒土と大きな角礫や礫が混じっていたが、巨礫や巨石は見られなかった。堰堤堆砂部には、巨礫と巨石がわずかに確認されたが、堰堤の背後には、水分を含んだ柔らかい細粒度が堆積していたことから、崩壊、流出した土石流は基岩上の火砕流堆積物などが主だったものと考えられる。

(a 堰堤背後の堆砂状況 巨礫などは僅か)

(b 溪流斜面表層が崩落、土石流として流下)

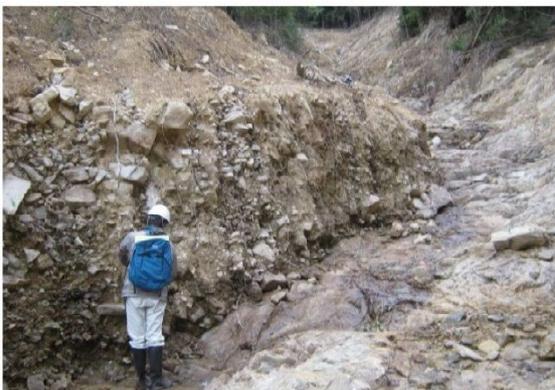
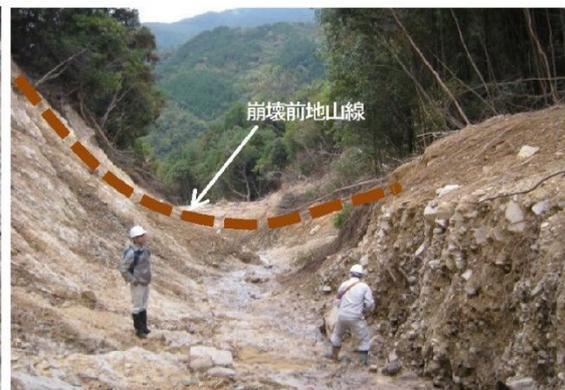
写真 5.1.2-12 溪流上流部の地山

(a 溪流の火砕流堆積土砂)

(b 溪流部の想定地山線)

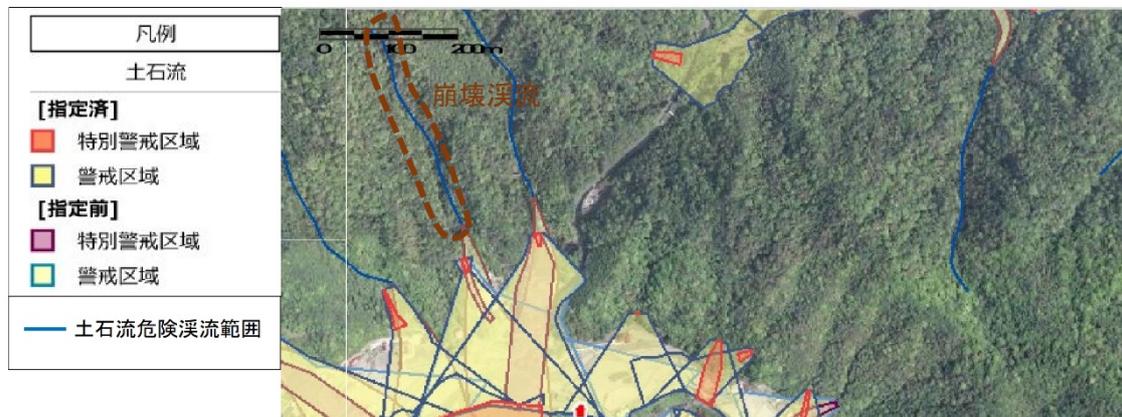
図 5.1.2-6 土砂災害警戒地域(土砂災害ポータルひろしまに加筆)

図 5.1.2-6 に土砂災害警戒区域を示す。土砂災害区域(イエローゾーン)の予想は本災害に適合したものとなっているが、当該溪流(区域番号Ⅱ-2-6-11a)の区域図に示されるレッドゾーンは現況副堤部範囲程度となっており、想定される土石流の高さは0.95m、最大力は47.84kN/m²と算出され、本災害での土石流氾濫規模と比較して極小さく設定されている。イエローゾーンは的確ではあるが、著しい危害のおそれのある区域(レッドゾーン)の設定手法の再検討が必要と思われる¹⁴⁾。

その一方、砂防堰堤の土石流を補足する機能については、地球温暖化の影響による近年の降雨量増大に伴う斜面表層崩壊の増加等から、計画以上に堆積土砂が増加しており、土石流に対する土砂補足性能が低下しているものと考えられる。

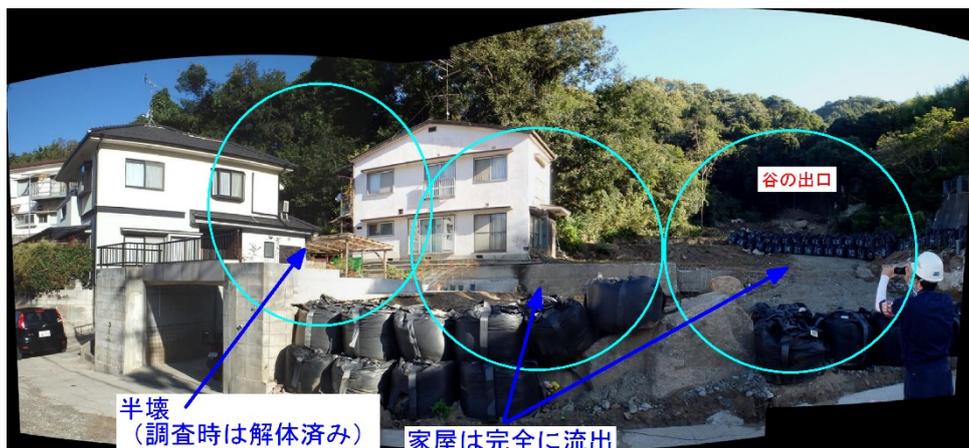
図 5. 1. 2-8 谷の出口の家屋が土石流によって被災した状況

谷の出口に並んでいた家屋3軒が土石流によって、被害を受けた（図 5. 1. 2-8）。国土地理院による被災した数日後の空中写真によると、図 6. 1-2 に示す中央及び右の家屋は、完全に流出し無くなっていた。

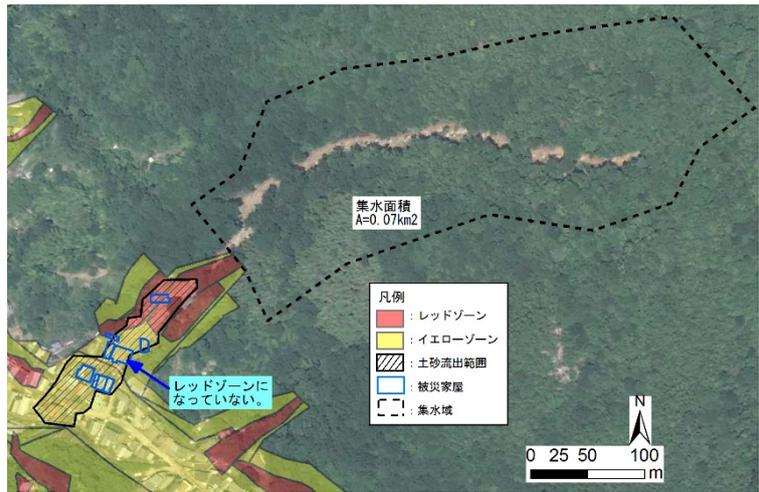
図 5.1.2-9 呉市吉浦新出町 土石流流出範囲と土砂災害警戒区域の関係※土砂災害警戒区域は広島県 HP の土砂災害ポータルひろしま，空中写真は地理院地図から引用

土石流流出範囲の空中写真と土砂災害警戒区域を重ねた図を図 5. 1. 2-9 に示す。図を見ると、流出した土砂は、土砂災害警戒区域（イエローゾーン）内に収まっているが、土砂災害特別警戒区域（レッドゾーン）を大きく超えて、土砂が下流へ流出していることが読み取れる。土砂がレッドゾーンを超えた原因を調査する必要がある。

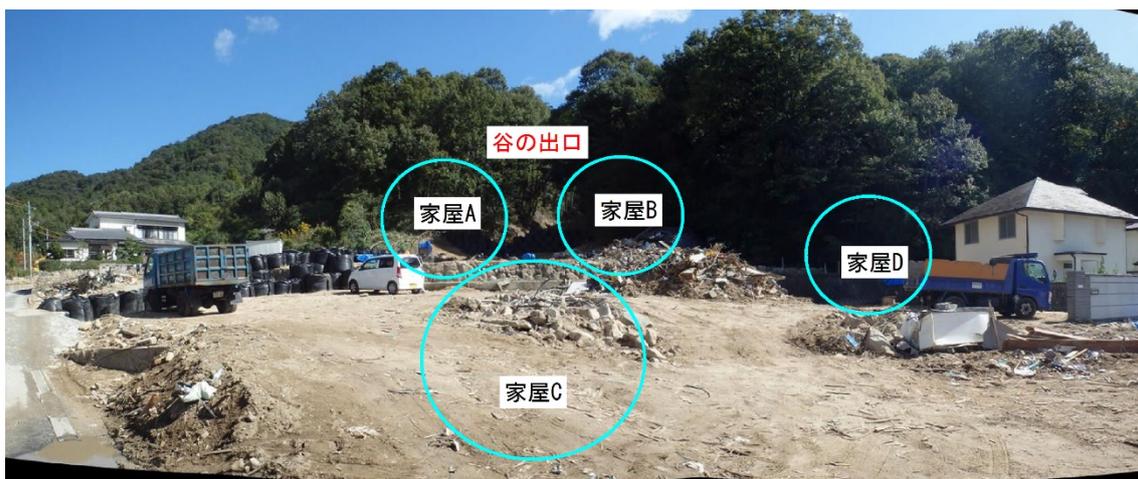
図 5. 1. 2-12 谷の出口の家屋が土石流によって被災した状況

谷の出口の家屋の被災状況を図 5. 1. 2-12 に示す。谷出口に並んでいた家屋 A, B, C の 3 軒は、土石流によって完全に流出した。家屋 D は、現地調査時点で解体されていた。

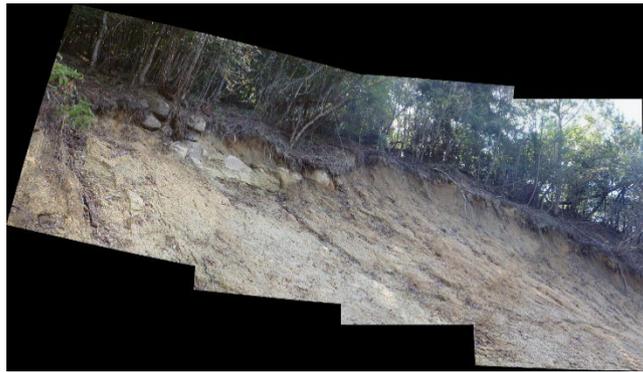
図 5.1.2-13 土石流発生源の表層崩壊跡の状況

土石流が発生した谷の頂部は、0 次谷の地形となり、幅約 13m、厚さ約 1.5m の表層崩壊を確認した（図 5. 1. 2-13）。この表層崩壊が土石流化したと見られる。滑落崖露頭の一部は、厚さ 50cm 程度の締まりの緩い砂からなる堆積物であった（図 5. 1. 2-14）。

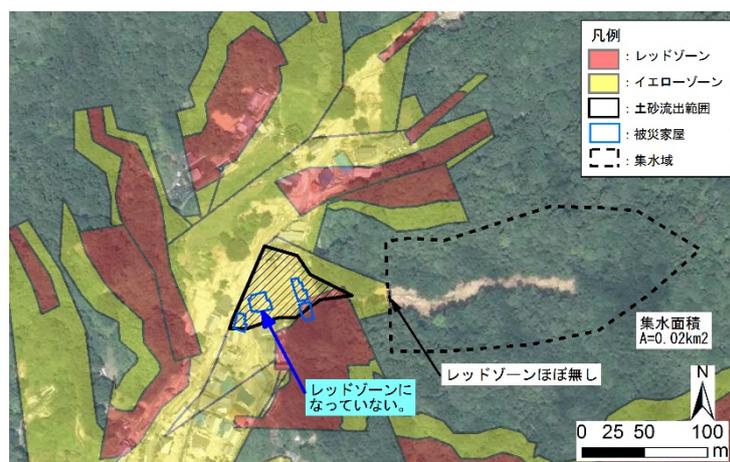
図 5.1.2-15 呉市天応西条 3 丁目 土石流流出範囲と土砂災害警戒区域の関係※土砂災害警戒区域は広島県 HP の土砂災害ポータルひろしま, 空中写真は地理院地図から引用

土石流流出範囲の空中写真と土砂災害警戒区域を重ねた図を図 5.1.2-15 に示す。図を見ると、レッドゾーンは、扇頂部のわずかな範囲であり、流出した土砂は、レッドゾーンを大きく超えて、土砂が下流へ流出していることが読み取れる。土砂がレッドゾーンを超えた原因を調査する必要がある。

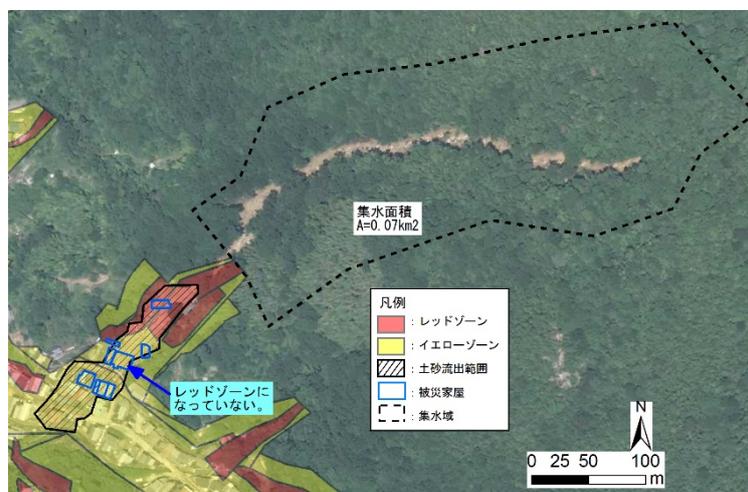
図 5.2-5 土石流がレッドゾーンを超えて下流へ流出するパターン（広島県呉市吉浦新出町） ※土砂災害警戒区域は広島県 HP の土砂災害ポータルひろしま，空中写真は地理院地図から引用

図 5.2-5 に土砂流出範囲とレッドゾーンの範囲、被災家屋を示す。土砂は、指定していたレッドゾーンの区域を超え、下流の家屋を損壊させた。原因は、想定以上の土砂が流出したためであると考えられる。詳細を以下に述べる。

平均侵食深は、統計によると概ね0.5~3.0m程度の範囲内にある¹⁷⁾。このため、住民の立場から安全側を考慮し、侵食深はすべて3.0mとする方法もある。

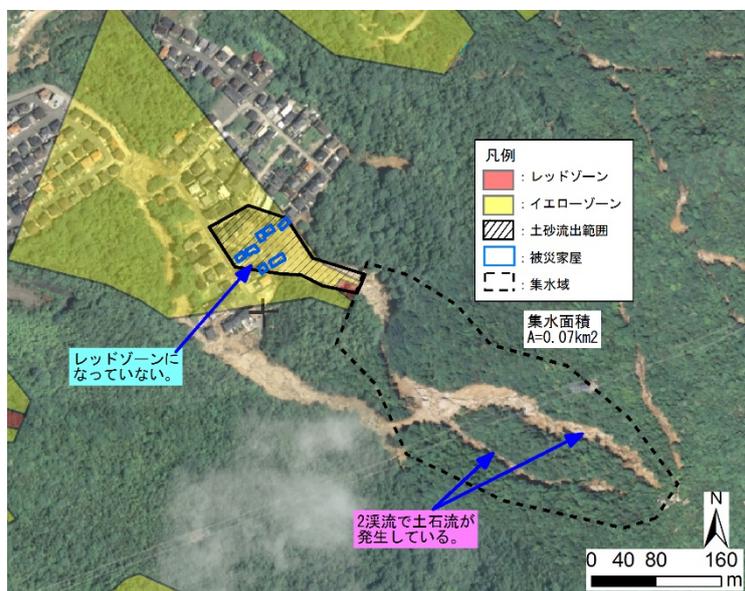
図5.2-9 2溪流同時に土石流が発生するパターン（広島県安芸郡熊野町川角1丁目）

レッドゾーン範囲の計算に用いられる「 V :土石流により流下する土石等の量」は、本流に合流する支流が複数あっても、 V が最大となる沢1本で算出することとなっている。このため、複数の沢で同時に土石流が発生した場合、実際流出した土石等の量は、想定した V よりも大きくなる。図5.2-9は、その例であり、1つの集水域の中にある2つの沢で土石流が発生している。土砂は、指定していたレッドゾーンの区域を超え、下流の家屋を損壊させた。おそらくこの図に示すレッドゾーンは、いずれか1つの沢でしか V を見積もっていなかったと考えられる。土石流が沢1本でしか発生しない理由はないので、今後もこのような事例が出てくる可能性が高い。

土石流により流下する土石等の量 V は、沢1本の V を算出するのではなく、すべての沢の V を足し合わせる必要があると考えられる。

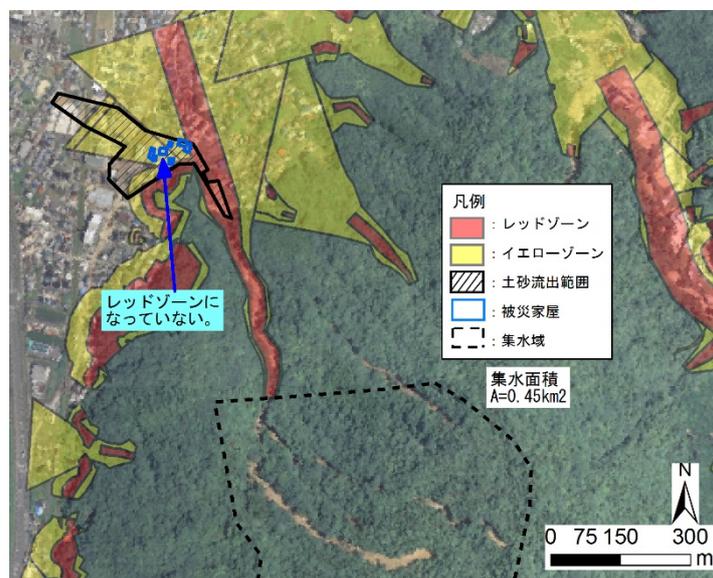
図 5. 2-10 土石流が湾曲するパターン（広島県広島市安佐北区口田南 3 丁目）

図5.2-10は、土石流が湾曲し、土砂がレッドゾーンの外側へ流出した事例である。一般に、土石流の平面的な流下方向は、シミュレーション解析ではなく、直進性を考慮し人

為的に設定される。土石流の流下方向は、障害物の高さと土石流の流下速度によって変化するものであり、この事例は、どちらかを見積もっていなかった可能性がある。

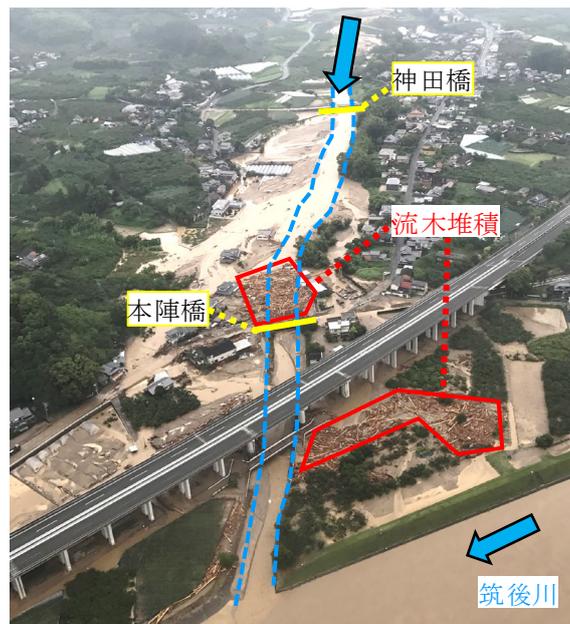
図 6.1-4 北川下流域の流木堆積 (2017年7月6日午後, 九大・矢野教授撮影)

今次豪雨災害により、北川流域では大量の流木が上流の山間部より流失した。北川流域での総流木発生量は27,616m³と推定され、朝倉市全体の発生量の13%であった⁵⁾。また、単位流域面積当たりの流木発生量は4061m³/km²で、寒水川、奈良ヶ谷川に次ぐ3番目の大きさとなった¹⁾。これに伴い、図6.1-4のように、北川下流域の杷木志波地区に大量の流木が流れ込み、下流域の本陣橋には大量の流木捕捉と河道閉塞、周囲の洪水氾濫が確認され、本陣橋直上流では大きな洪水被害が発生した。橋梁における流木捕捉は、赤谷川下流の鶴園橋・上川口橋等でも見られ、北川と同様に河道閉塞が生じていた。

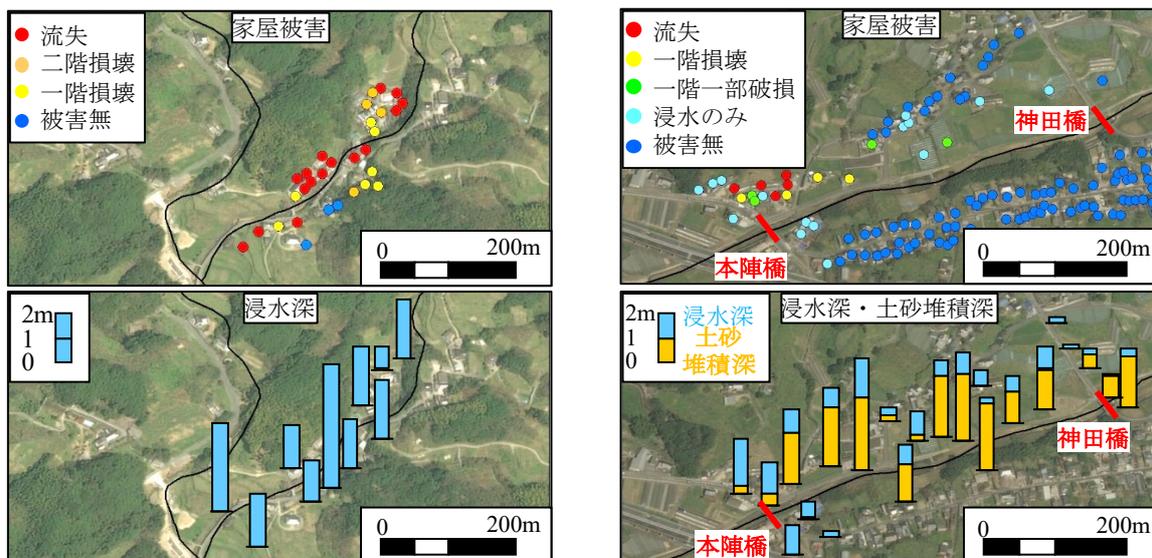
上流域（道目木地区）と下流域（神田橋から本陣橋）における家屋被害・洪水氾濫状況を詳細に把握するために、家屋被害及び浸水深・土砂堆積深の空間マップを図 6.1-6 に示す。この土砂堆積深は、現地調査で得られた被災後の地盤高（RTK-GNSS）と国土地理院・数値標高モデル（DEM，下流域 5m，上流域 10m メッシュ）の差で求めたが、上流域の解像度が粗すぎたため、ここでは流域のみ表示する。まず、上流域では、流失が 16 棟と突出しており、これは道目木地区の全家屋数のおよそ半分であり、甚大な家屋被害が発生した。浸

水深も概ね2mを越えており、5mの浸水深を記録した地点近くの家屋も流失した。一方、下流域では、家屋被害は左岸よりも右岸側に集中しており、これは右岸の方が相対的に低地が広がっていたためである。また、本陣橋に近い家屋ほど被害が大きく、流失は5棟、一階損壊は4棟もあった。浸水深と土砂堆積深としては、全体的には土砂堆積深が2m程度、浸水深が1m程度であり、土砂堆積が顕著である。また、本陣橋付近の右岸・左岸側共に、相対的に浸水深が大きい（最大1.7m）。これは、本陣橋付近では河道閉塞し新たな流路が形成され、流れが集中したためと考えられる。

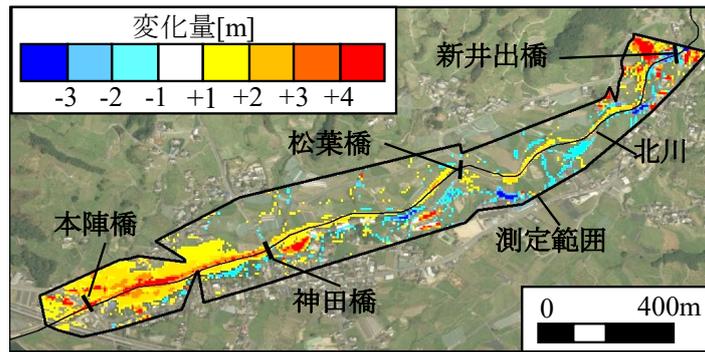
図 6.1-7 UAVによる土砂堆積深マップ

UAVにより得られた詳細な土砂堆積深マップを図6.1-7に示す。ここでは、UAVにより計測された被災後の地盤高と被災前のDEMデータの差を表示している。これより、河道を中心として測定範囲内全体において、土砂堆積深は正に大きいことが分かる。これらより測定範囲において算出された正味の土砂堆積量は約22万 m^3 となった。北川流域での土砂発生量は66万 m^3 となっており⁵⁾、この北川下流域に発生量全体の1/3が堆積したことが分かる。

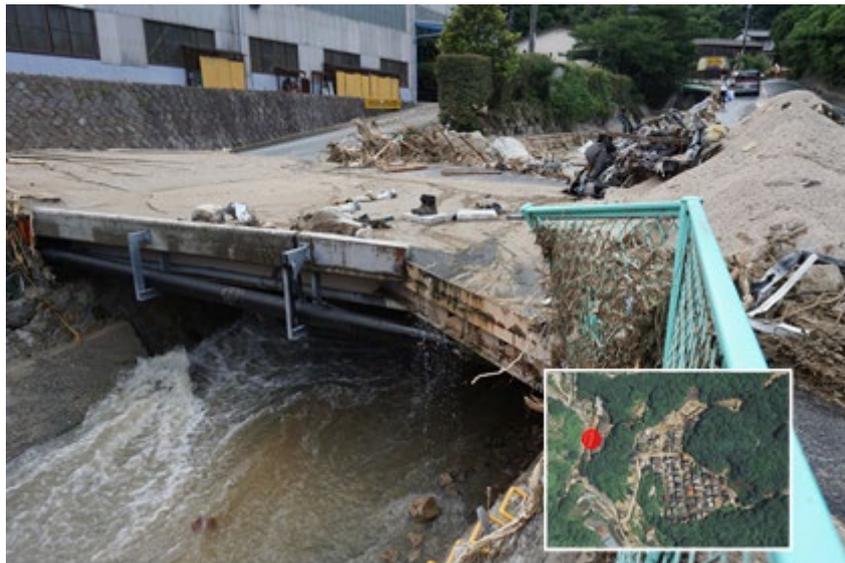
図 6.2-2 氾濫域上流の河道閉塞

図 6.2-2 に氾濫域上流の河道閉塞の様子を示す。図 6.2-2 で示した地点の東部の梅河団地で大規模な土石流が複数回発生しており、梅河団地から多くの土砂と流木が河道内に急激に流れ込んだ。そのため、橋梁部において土砂と流木が堆積し、河道閉塞が発生した。図 6.2-3 に河道閉塞下流域の河道の様子を示す。図 6.2-3 は下流に向かって撮影された写真である。図より、すぐ下流の橋梁には全く土砂や流木が堆積していないことがわかる。また、河岸を見ると、河床から約 1.5m の場所に植生が無傷で存在していることがわかる。これは、直上流の橋梁部で河道が閉塞したため、上流からの水と土砂と流木の多くはすぐ

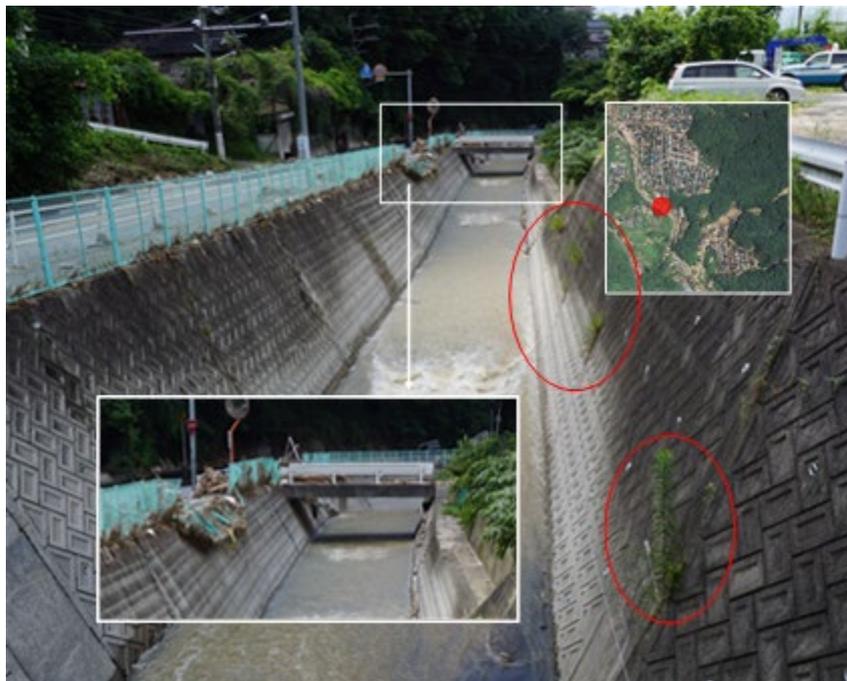
図 6.2-3 河道閉塞下流域の河道

横に位置する県道 34 号線を流れ下り、河道内には洪水流があまり流れていなかったことを示している。

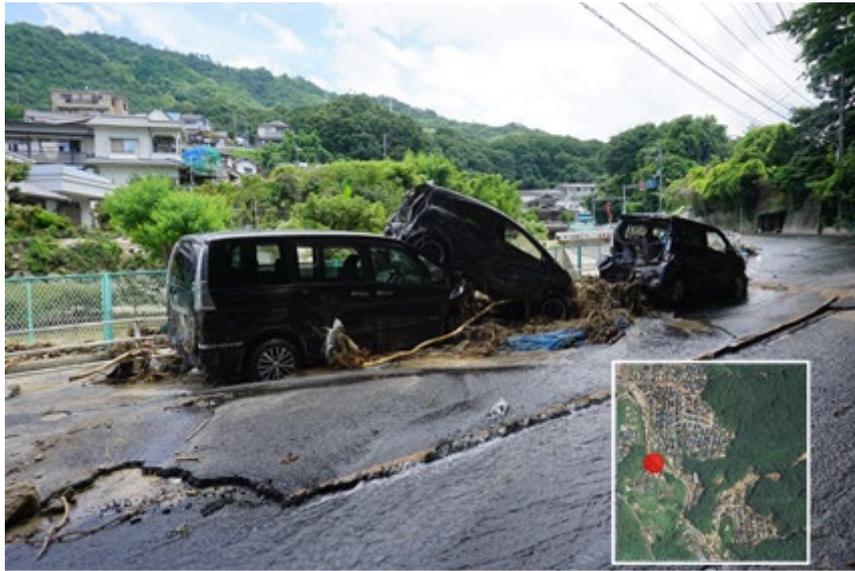
図 6.2-4 県道 34 号線上の被災した自動車

図 6.2-4 に河道閉塞が発生した橋梁から約 400m 下流の県道 34 号線上の被災した自動車の様子を示す。また、図 6.2-5 は河道閉塞が発生した橋梁から約 800m 下流の天神交差点まで流された自動車の様子を示す。被災当時、県道 34 号線は渋滞しており、道路上に自動車が並んでいた。そこに、水と土砂と流木の氾濫流が道路を流れることによって下流に流されたようである。

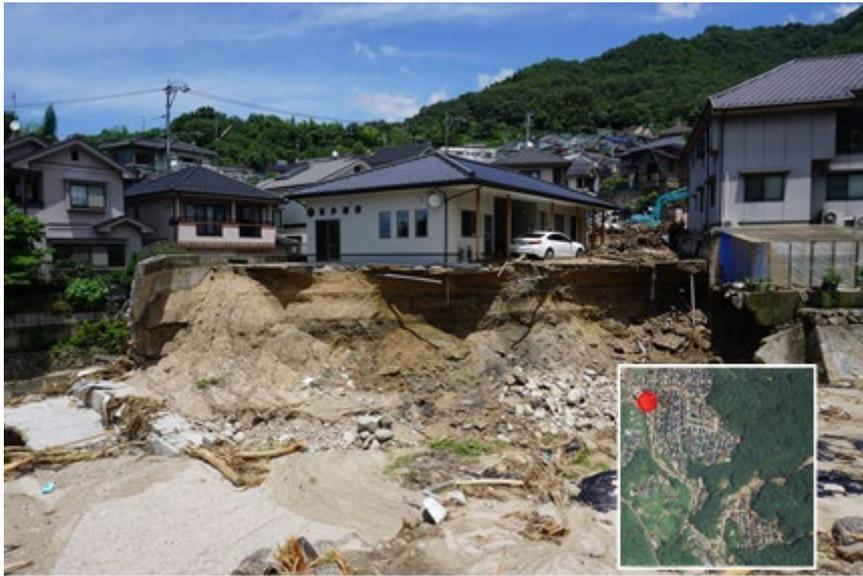
図 6.2-6 天神交差点对岸の河岸浸食

図 6.2-6 に天神交差点付近まで流れた道路上の氾濫流の一部は、天神交差点の約 50m 上流で矢野川に左岸側から戻っている。そのため、矢野川に戻ってきた流れが対岸である右岸に衝突し、右岸が大きく浸食されている。

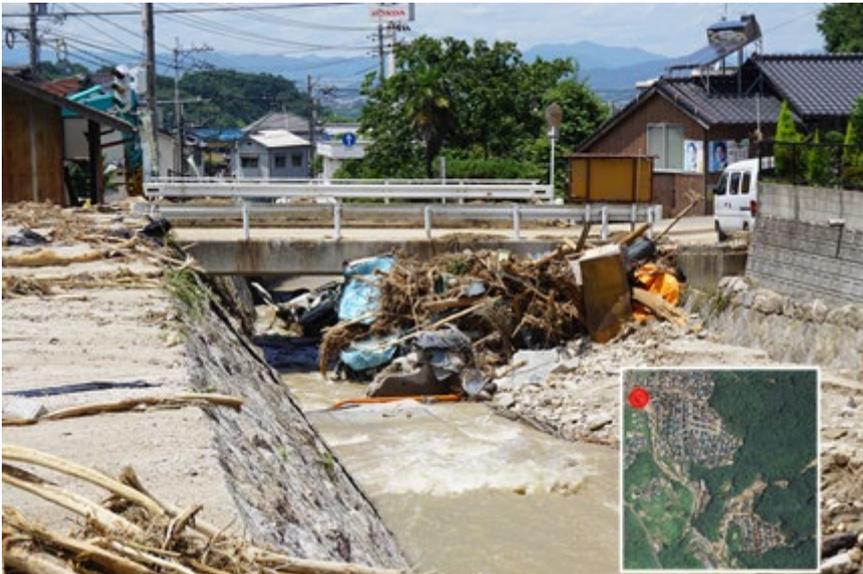
図 6.2-7 天神交差点直下流の橋梁

の流れの一部が天神交差点から約 50m 上流で矢野川に戻っており、現地調査の結果と一致していることがわかる。なお、本解析では、図 6.2-7 に示す天神交差点直下流の橋梁からの迂回流を再現するため、天神交差点直下流の橋梁は閉塞していると仮定している。200 秒後を見ると、天神交差点を通過した流れと橋梁から迂回して流れた水が合流した流れは、県道 34 号線と西の宅地に通じる道路の分岐点において県道にはほとんど流れず、西の宅地に通じる道路とその東の矢野川に流れていることがわかる。これは、前述の通り、県道 34 号線と西に分岐している宅地内の道路との分岐点の道路の勾配は、宅地内の道路の方が県道 34 号線よりも急であることが大きな原因である。

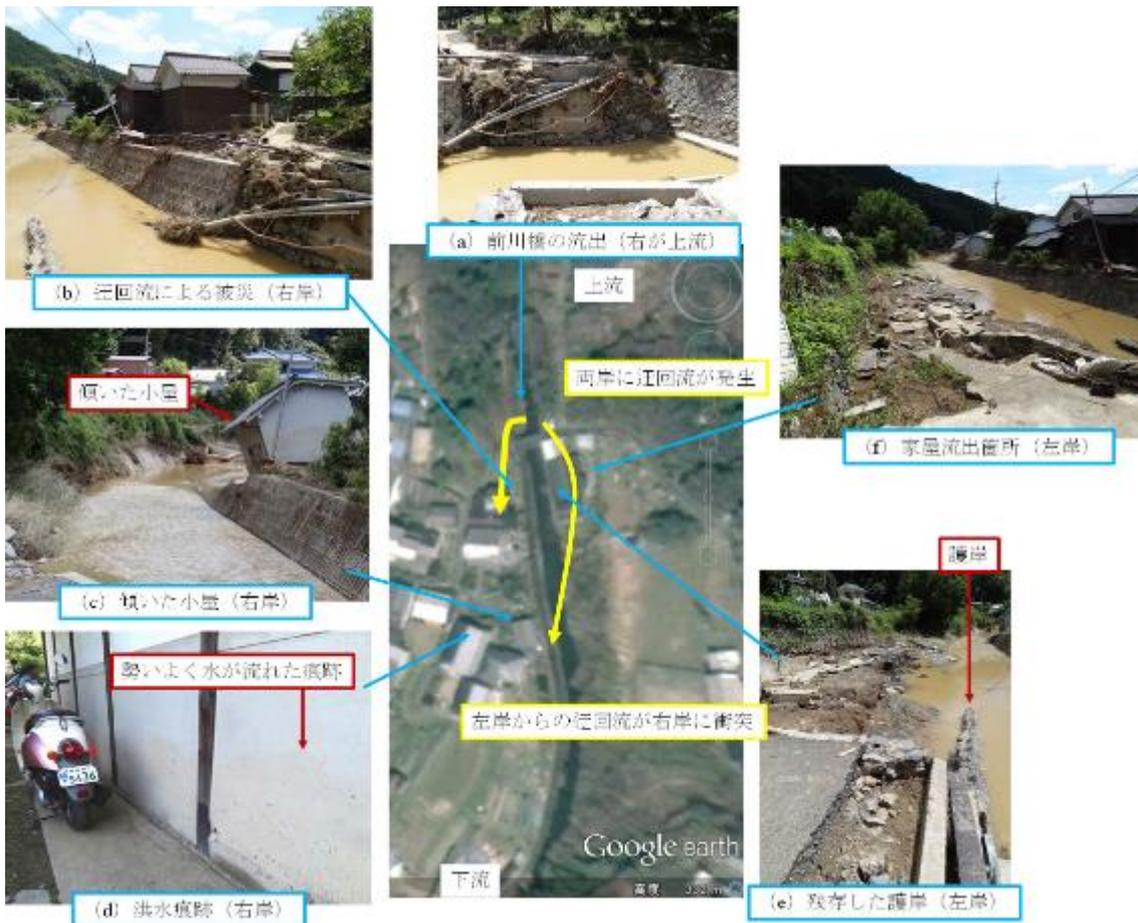
図 6.2-15 前川橋周辺の被災状況

図6.2-15に志津川地区北部の前川橋周辺の被災状況を示す。周辺の住民からの情報によると、14日の午前5時ごろ、前川橋左岸側の家屋が流失した。流失は数分以内の非常に短い時間で発生したとのことである。流失当時、屋内には住民2名が居たと思われ、8月16日時点で1名が遺体で発見され、もう一名は行方不明の状態である¹²⁾。図6.2-16に被災前の前川橋及び前川橋下流の様子を示す。前川橋は歩行者用の小規模な橋であり、欄干が設置されていたことが分かる。また、左岸側の家屋の地盤が右岸側の家屋の地盤よりも数10cm低いことが分かる。前川橋は、洪水時に流失したと思われ、調査時にその形状は確認できなかった。家屋流失地点の状況を見ると、橋脚直下流の左岸側の護岸が残存していること（図6.2-15 (e)）、右岸側の橋梁下流域の宅地内にも水が勢い良く流れた痕跡があること（図6.2-15 (c)、(d)）、非常に短い時間で家屋が流失したこと、前川橋に欄干があったことを考えると、家屋の流失は前川橋に流木等が引っかかり、橋梁断面の河道内の流下能力が低下し、橋梁を迂回する迂回流が発生し、家屋を一気に流失させたものと考えられる。また、橋脚から2軒程度下流の右岸側の家屋の小屋も倒壊している（図6.2-15 (c)）。これは、小屋が傾き出したのが家屋流失時刻よりも遅く、5時30分～6時の間に発生していること、すぐ下流域の湾曲外岸の植生が流失していないこと等から、家屋を流失させた左岸からの迂回流が対岸に衝突して河岸を破壊することによって発生したものと考えられる。迂回流は、右岸側よりも左岸側の方が強かったようである。これは、左岸側の家屋の地盤が右岸側の家屋の地盤よりも数10cm低いこと、前川橋直上流の河道の平面形状が湾曲しており、反時計回りの流れが形成され、前川橋付近では流れが左岸に寄っていたと想像されること等から予想される。このように、橋梁に流木等が引っかかることによる迂回流は、頻繁に日本各地で発生している。例えば、図6.2-17に示すように、2011年9月に発生した紀伊半島南部豪雨災害時においても三重県五郷町でも発生しており、特に、流木等による河道閉塞が発生しやすい小断面の河川の橋梁周辺では、注意が必要である。

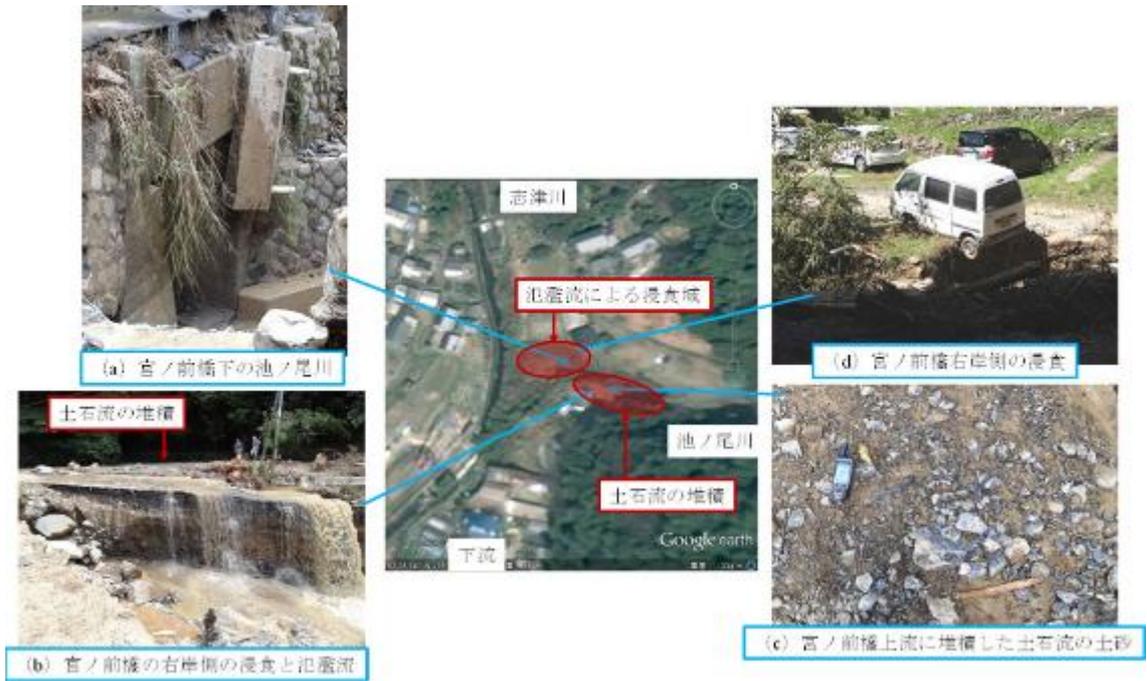
図 6.2-18 志津川と池ノ尾川の合流点付近の被災状況

図6.2-18は、志津川と支川・池ノ尾川との合流点付近の池ノ尾川にかかる宮ノ前橋付近の写真である。池ノ尾川では土石流が発生したようであり、図6.2-18 (b)のように、宮ノ前橋を閉塞させ、宮ノ前橋上流域の河床を5m以上上昇させている。また、水及び土砂が宮ノ前橋の上や周辺に氾濫して志津川に流れ込んだため、志津川左岸が大きく浸食された。宮ノ前橋の下の川幅は1m～1.5m程度であり、流水断面が非常に小さいため、河道閉塞が発生したものと考えられる。なお、土砂の平均粒径は、図6.2-18 (c)に示すとおり数cm程度

であり、それほど大きくない。

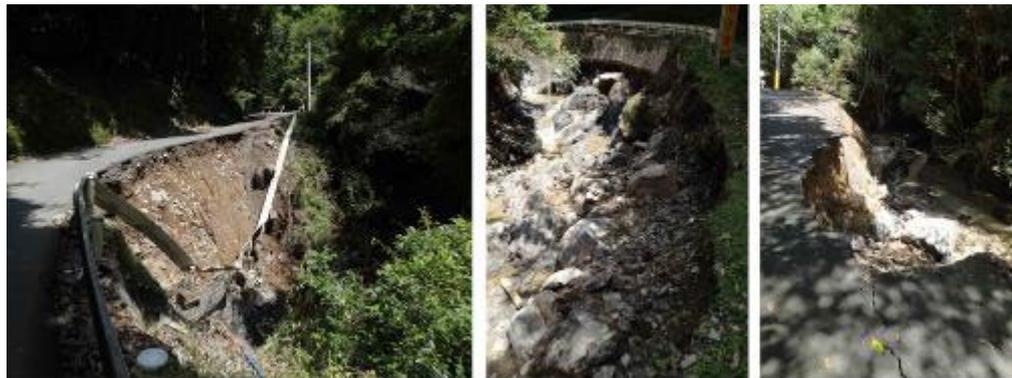
(a) 池ノ尾川で発生した湾曲外岸部の河岸浸食

図6.2-19に池ノ尾川上流の様子を示す。池ノ尾川は、山地域を蛇行しながら流下している河川であり、川沿いに喜撰山ダムへ通じる道路が設置されている。この道路では、湾曲外岸に道路が位置する地点において、河岸が崩落していた。また、合流点から約700m上流の地点において、大きく河岸及び道路4が浸食され、道路が寸断されていた。

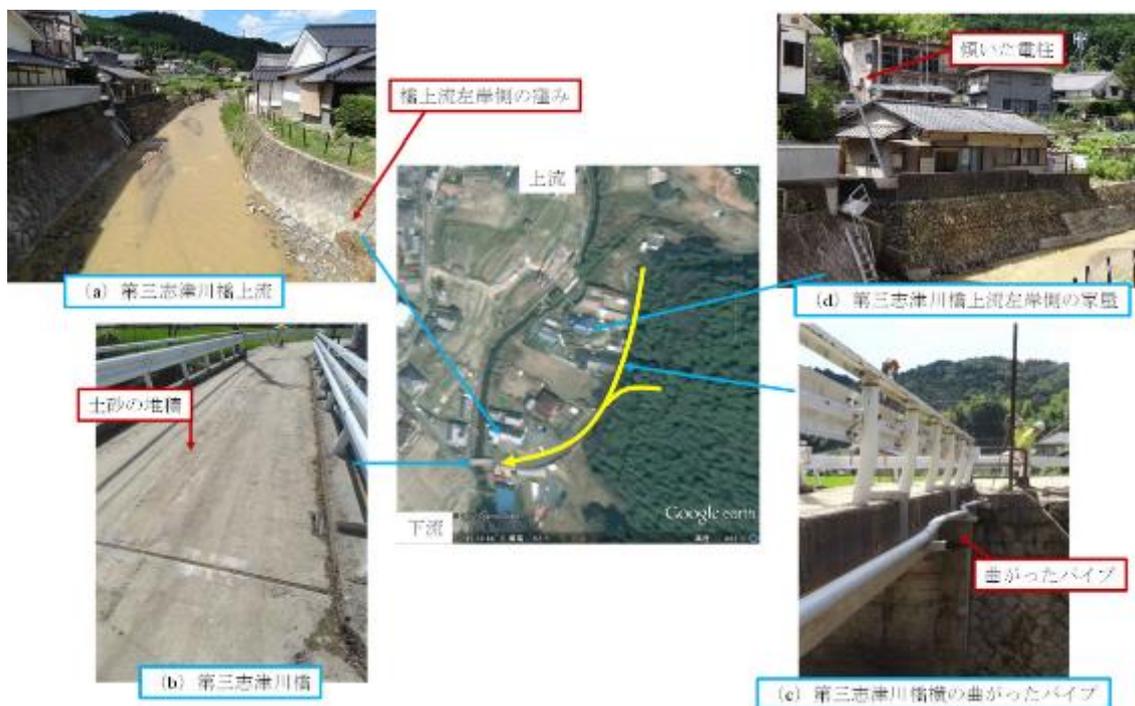
図 6.2-20 第三志津川橋周辺の被災状況

図6.2-20に第三志津川橋周辺の被災状況を示す。第三志津川橋周辺では、志津川本川による流れと池ノ尾川から左岸側に氾濫した流れ及び東部の溪流からの流れが道路を流下し

第三志津川橋上には多くの土砂が堆積していた。これらは、住民からの情報によると、池ノ尾川から左岸側に氾濫した流れ及び東部の溪流からの流れによって運ばれてきた土砂のようである。

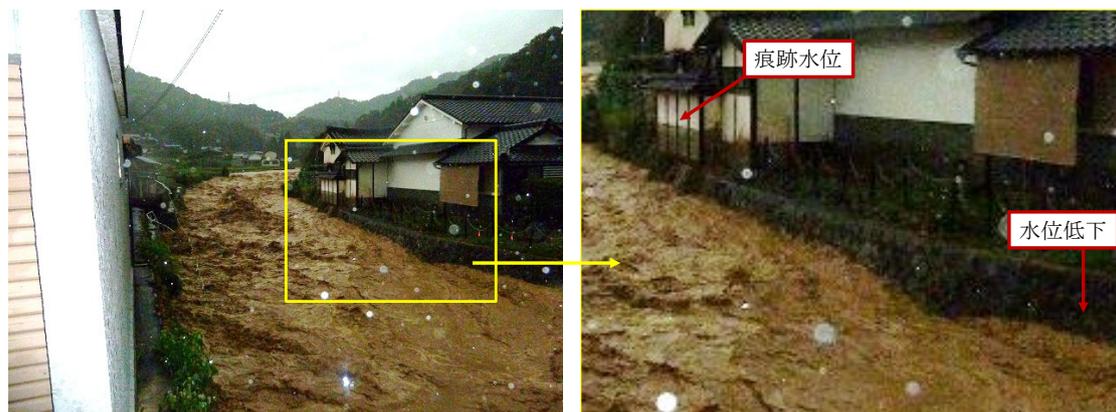
図 6.2-21 第三志津川橋から上流（2012年8月14日6時19分に梅原健市氏撮影¹³⁾，洪水の様子が分かるように写真の明度を高くしている）

たことによって浸水した。図6. 2-21に2012年8月14日6時19分に第三志津川橋から上流を撮影した写真¹⁾を示す。オリジナルの写真はもう少し暗い画像であるが、洪水の様子が分かるように写真の明度を高くしている。最大流量は4時～6時の間に発生したようであり、6時19分の時点では、既に水位が最高水位よりも1m程度下がっている。写真右側の左岸側の家屋の痕跡水位を見る限り、志津川の流は家屋敷地内に流入したことが分かる。ただし、右岸側の家屋の敷地内の浸水水位は川沿いの家屋の痕跡水位よりもかなり低かったようである。これは、敷地が湾曲の内岸側に位置していることと、橋脚の直上流左岸側の護岸が敷地側に窪んで川幅が広がっているためと考えられる。また、橋脚上流側に設置されているパイプが曲がっていることを考えると、流木やゴミなどの様々な漂流物が流れてきたことが推察されるが、橋梁の直上流右岸側の窪みが、本橋梁において顕著な河道閉塞が発生させなかった要因かもしれない。なお、この宅地は志津川地区でも比較的古くから存在しており、大きな被災経験の無い地点のようである。

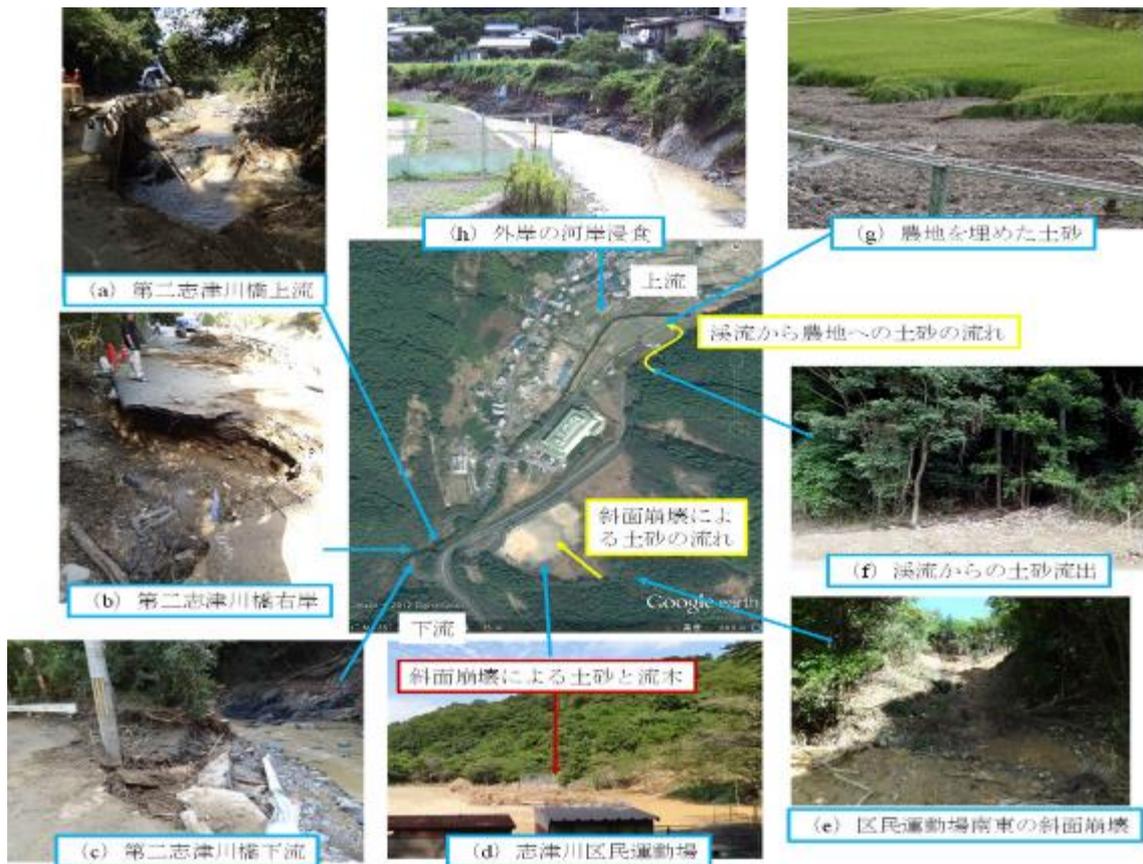
図 6.2-22 蛭橋下流域の被災状況

図6. 2-22に蜷橋下流域における被災状況を示す。蜷橋下流左岸側の水田には、多くの土砂が流れ込んでいた。また、水田への農業用水も土砂による閉塞によって止まっていた。これらの土砂は、蜷橋南側の溪流で発生した土砂が道路上を流下して、水田に流入したものである。なお、図6. 2-22 (f) で示された写真において、金属製の柵が土砂で押し潰されているが、この柵は落石防止用ではなく、鹿対策とのことである。

蜷橋下流の湾曲部では、図6. 2-22 (h) に示すように、外側で河岸浸食が発生していた。

志津川地区の盆地の最下流に位置する第二志津川橋周辺も土砂及び水の氾濫が発生したようである。また、図6. 2-22 (b) に示す浸食は、第二志津川橋右岸側の溪流からの水及び土砂の流出によるものである。このように、志津川本川からの流れと右岸溪流からの流れの両方によって第二志津川橋周辺は、被災したようである。なお、調査時は、流木や土砂の撤去が行われているところであった。ガードレールの損傷や汚れ方、第二志津川橋の

下の河積が小さいことから、第二志津川橋でも一時的に河道閉塞が発生したものと考えられる。

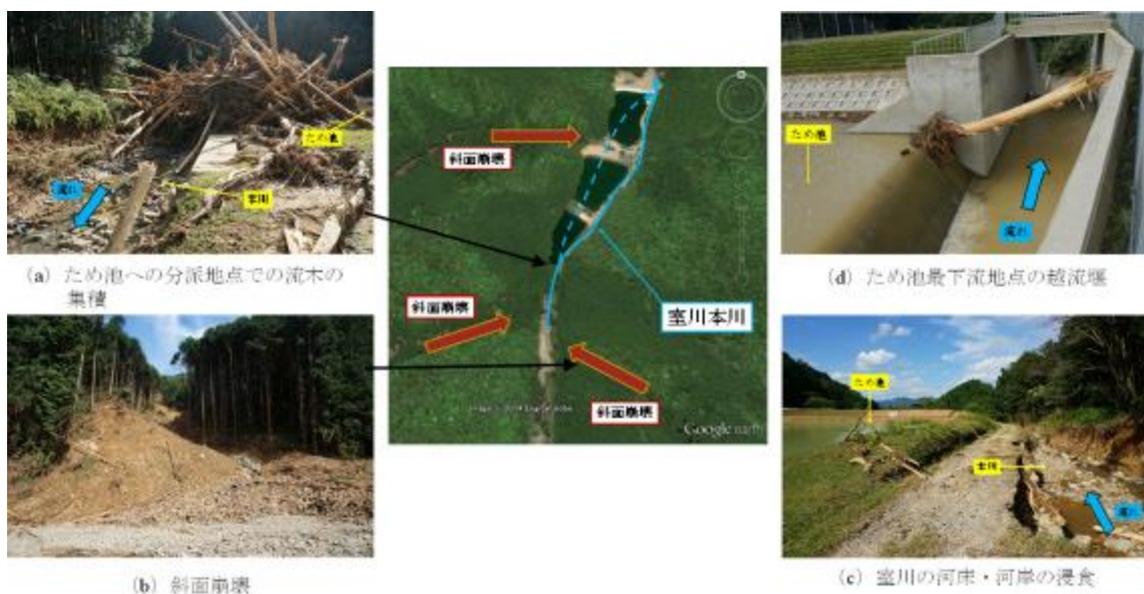
図 6.2-25 ため池上流域の様子

6. 2-25 (d) に示す越流堰から越流して下流に流出した。また、粒径の大きい土砂はため池に堆積する、粒径の細かい土砂は水と一緒に越流堰から流出する。つまり、市街地での氾濫流に多くの細粒土砂が含まれていたのは、ため池上流域で斜面崩壊が発生したためと考えられる。

一般に、ため池は利水目的で設置されるものである。しかし、室川で発生した現象からもわかるように、土砂生産域の近くに設置されているため池は、斜面崩壊や土石流などによって発生する土砂や流木を堆積させ、下流域の土砂災害を軽減する効果がある。一方、ため池の管理には十分な予算が無いという住民の声を良く聞くことを考え合わせると、ため池に土砂災害防止機能を付加して管理しやすい環境を整えることも有効と考えられる。

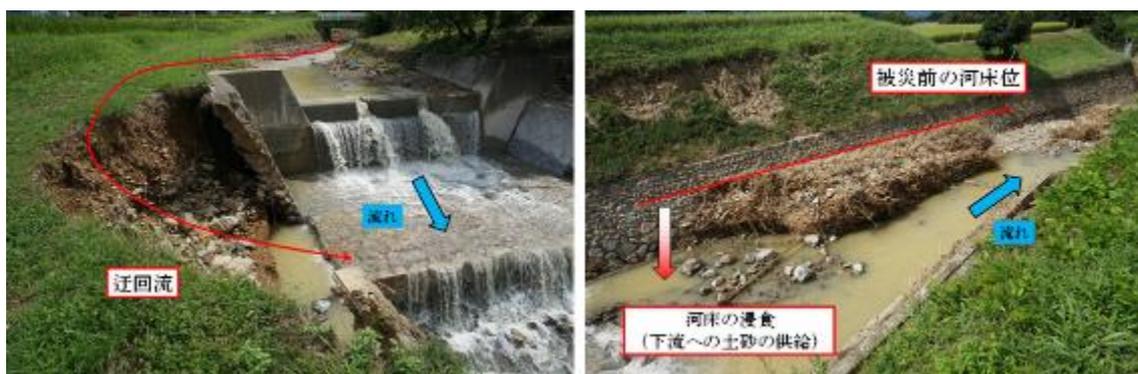
図6.2-26 (a) に、ため池下流域で発生した落差工周辺の河岸浸食の様子を示す。落差工を有する断面では河床が平坦であるとともに、下流域との河床位の差が大きくなるため、落差工を迂回して落差工下流の河道に水が流れる迂回流が発生する。迂回流が河道に戻る地点では水面勾配が急となるため、掃流力が大きくなり河岸が浸食される。

図 6.2-26 (b) に、河床低下の様子を示す。植生の繁茂状況から出水前の河床位よりも1m程度河床が浸食されていることがわかる。一方、護岸の様子を見ると、護岸建設当時の河床位は浸食後の河床位に近いことがわかる。周辺の住民によると、中小の出水時に土砂が流れてきて河道内に土砂が年々堆積していたとのことであった。つまり、中小の出水の時は、室川とため池の分派地点に流木が堆積することは無いため、多くの土砂が室川本川を流れてため池下流域に流れてきていたが、今回の出水では、大きい粒径の土砂がため池

(a) 落差工周辺の河岸浸食

(b) 河床の浸食

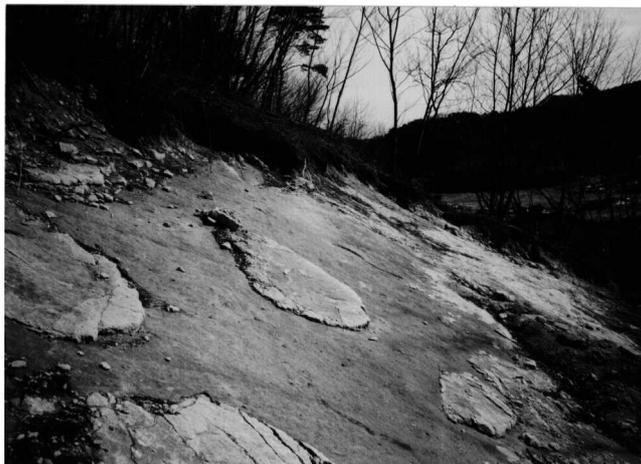
1998年8月の北関東・南東北豪雨災害では，27日早朝に福島県の社会福祉施設太陽の国構内の救護施設「からまつ荘」において，裏山の表層崩壊で崩れた土砂が流動化して施設内に流れ込んだため，就寝中の5名が亡くなった。また，近くの住宅の裏山が崩れ（写真7.1-1），1階部で就寝していた住民2名が死亡した。災害弱者などの避難のあり方などについては2005年の「避難勧告等の判断・伝達マニュアル作成ガイドライン」³⁾に災害弱者や垂直避難の考え方が明示されたようであるが，1998年当時では，災害弱者施設での豪雨災害に対する防災意識や建物内での垂直避難の重要性は一般化していないようである⁴⁾。

写真 7.1-1 当時多発した表層崩壊
