中山間地域における広域的な豪雨による土砂災害メカニズムの究明
と地域防災力の向上に向けた取り組みに関する研究

報 告 書

平成 31 年 3 月

公益社団法人 土木学会
地盤工学委員会

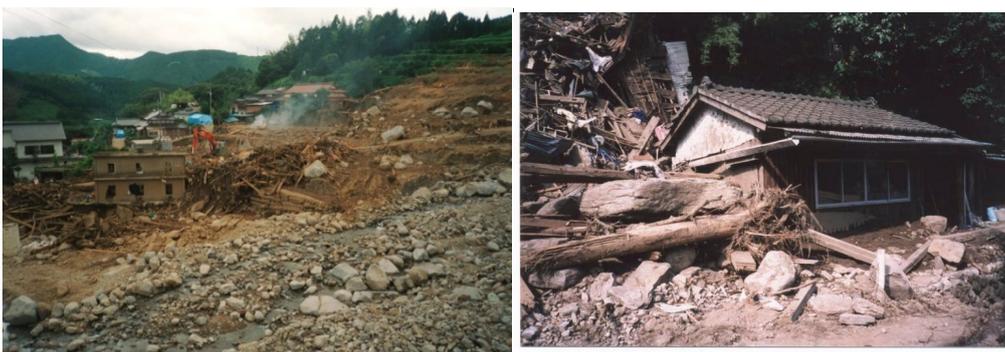
2003年7月に発生した水俣豪雨災害では，時間雨量91mmの豪雨があり，24世帯85名が生活していた宝川内集地区上流でキャップロック型大規模崩壊が発生し，想定を越える土砂がこの集落を襲い15名の方が亡くなった（図7.1-1）⁵⁾。現地の方の情報ではこの時，冠水被害をこうむる可能性の高い川沿い低地の住民はいち早く避難し，死者はなかったが，通常では冠水や土砂被害がないと考えられる小高い台地上の扇状地に位置する住民が逃げ遅れて被災した（写真7.1-2）。通常発生する表層崩壊程度の崩壊規模をはるかに超える土砂移動を予想する難しさを示した事例と考えている。また，この大規模崩壊の発生時期が午前4時20分ごろであり，時刻的な避難の難しさも示した。

さらに、集地区からやや離れた深川新屋敷地区は、沖積錐の上に立地する集落で（写真 7.1-3）、上方の沢からの土石流によって4名の方が亡くなった。この現地調査の際には、住民から住んでいる土地（沖積錐の上）は、おじいさんの代から一度も土砂災害にあったことはなく、安全な土地だと聞いていたという証言を得た。しかし、そもそも沖積錐は完新世に発生した幾多の土石流が首を振って作った地形であり、危険な土地である。この時、口頭での災害伝承は3世代の約100年で途切れるのではないかという印象を持った。

左写真 7.1-2 宝川内集地区の被災地（煙の出ているあたりで最後の被災者が発見）

右写真 7.1-3 沖積錐上の立地で被災した民家

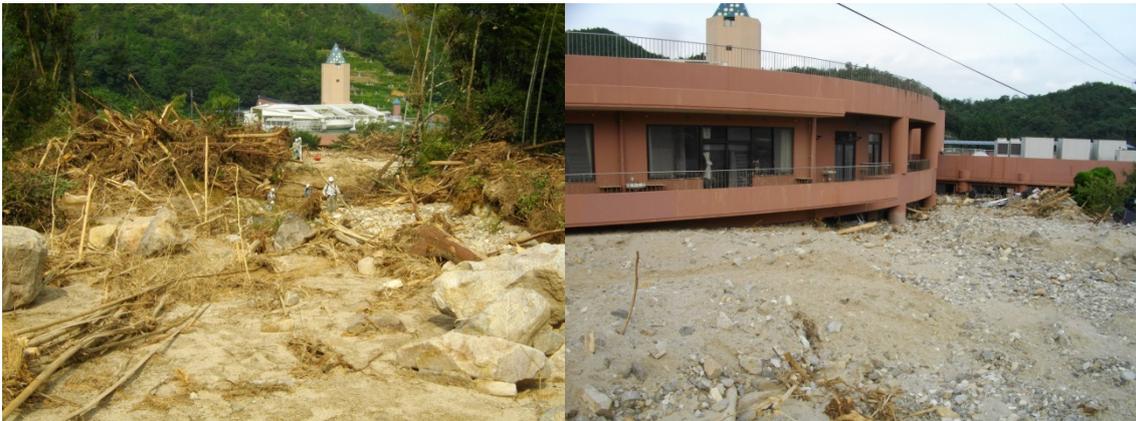
2009年7月中国・九州北部豪雨では、降水が時間雨量70.5mm、日雨量257mmに達し、多くの土砂災害が発生し、死者17名を記録した。この時、防府市真尾にある特別養護老人ホーム「ライフケア高砂」に背後の山で発生した土石流の大量の土砂が流入し（写真7.4-4）、1階食堂で食事中の45名の入所者中7名が土砂に巻き込まれ死亡した（写真7.4-5）。この特養ホーム施設がある地域は、土砂災害防止法（2001年4月施行）に基づき2008年3月、山口県によって「土砂災害警戒区域」に指定されていた。土砂災害防止法では、指定した警戒区域内に存在する災害弱者施設には市町村から災害関連情報が伝達されることになっているが、防府市はライフケア高砂にその情報を伝えていなかったようである。山口県等は当日早朝から数度にわたって「土砂災害警戒情報」を発していたが、防府市が真尾地区に避難勧告を出したのはライフケア高砂が土砂に襲われてから5時間後だった。

左写真 7.1-4 特別養護老人ホームを襲った土石流

右写真 7.1-5 特別養護老人ホーム（1階部分が土砂で埋まる）

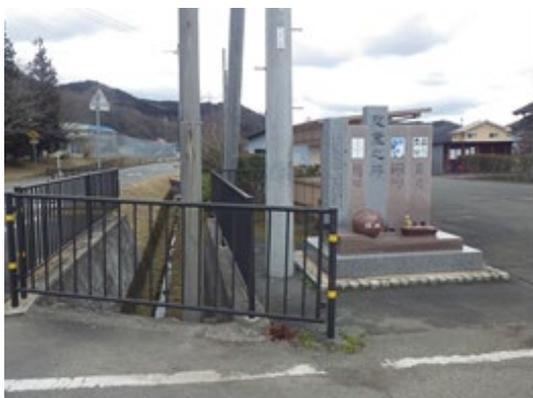
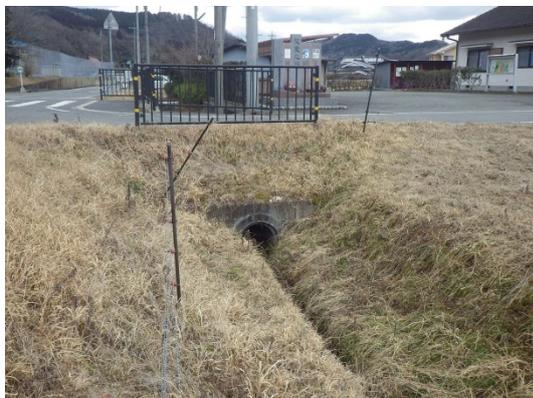
2009年8月台風9号の豪雨によって兵庫県佐用町で20名が亡くなった。その際、避難所に向かう5名の住民が増水した用水路に流され亡くなっている(写真7.1-6~9)。普段何気なく見ている小さな農業用水路が豪雨時大量の水を流すことを予見する人は少ないが、一度増水した水路に落ちると這い上がることはできないと記憶すべきであろう。

左写真7.1-6 佐用町で避難中に5名が流された水路(水路は現在柵が設けられ、その脇に慰霊碑がある。水路の左後方には避難所の幕山小学校が見える。)

右写真7.1-7 水路はかなり小さい

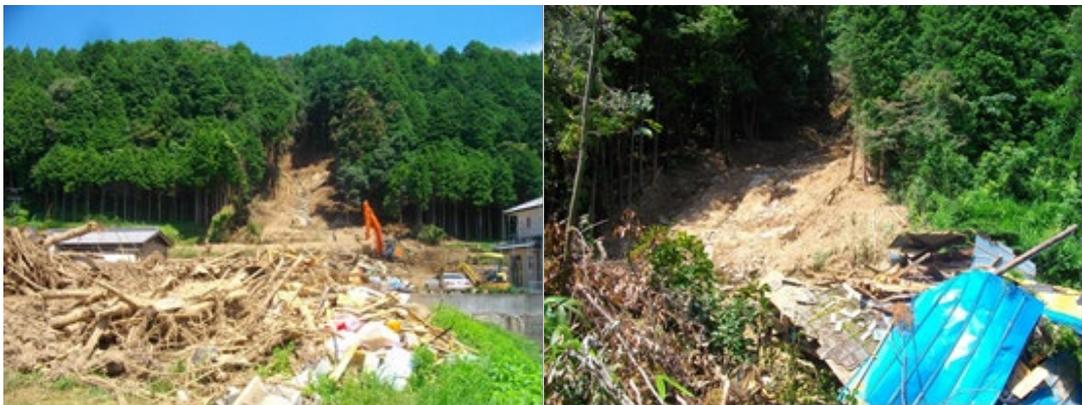
それに対して、この被災地から東に500m離れた民家でも、谷頭表層崩壊を引き金にした土石流で民家が全壊していた（**写真 7.1-11**）。ただし、現場での聞き込みによると、住民夫妻は、奥さんが18:30、旦那さんが19:00ごろ避難所に行き、難を逃れた。奥さんの話によると、先祖代々120年間何事もなく暮らしていた家であるが、当日は18時ごろから雨がひどくなり、上の小沢や斜面から土砂混じりの泥水が出るようになってきたので避難をした。そして、翌日朝家に着くと家は全壊しており、家の外に飛び出した時計が20:15で止まっていたという。斜面崩壊や土石流の予兆を的確に捉え、事前の避難を素早く行うことが重要である。

左写真 7.1-10 八百津町野上米山寺の土石流被災 (3名死亡)

右写真 7.1-11 土石流による被災民家 (住民は避難して無事)

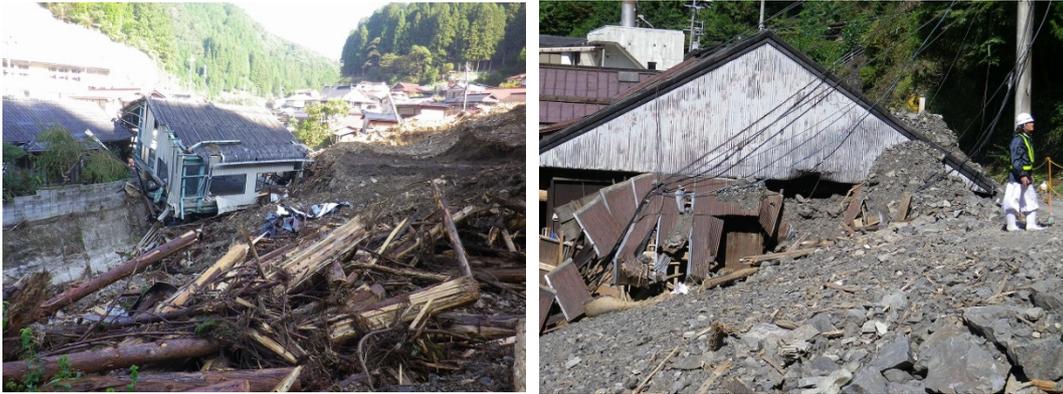
左写真 7.1-12 北股地区の被災建物（人災無）

右写真 7.1-13 辻堂で被災した川の道と集落（人災有）

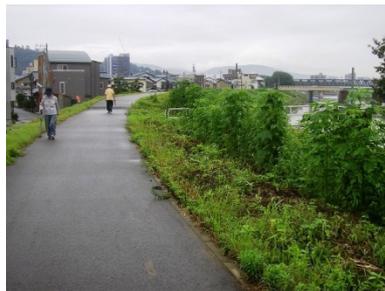
写真 7.1-14 福井市足羽川の破堤箇所は復旧済み

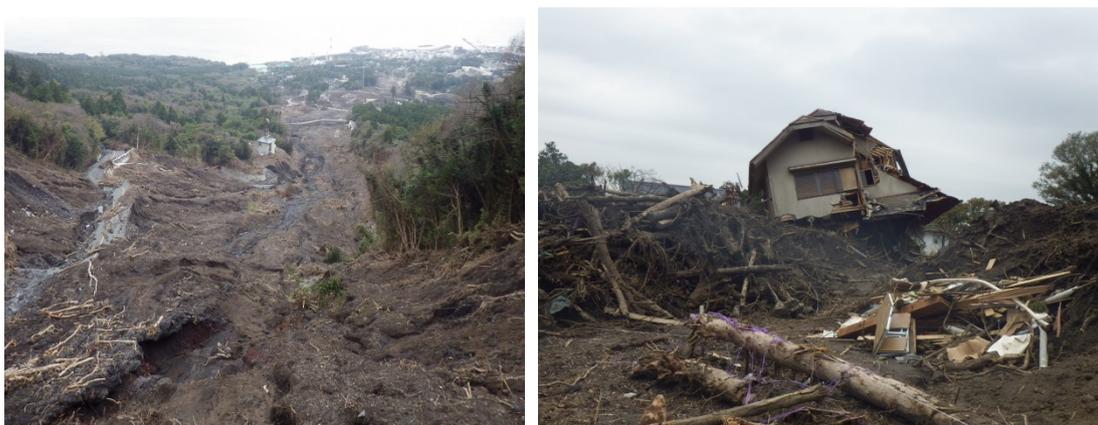
は、深夜の想定を超える豪雨で火山灰斜面が広い範囲で崩壊し、尾根を超えるような土砂流出が影響したと考える(図 7.1-5) (写真 7.1-15~16)。2012年7月九州北部豪雨と同様に火山地域での豪雨による土砂災害の特異性を示した災害である。現地調査時に大島町長と情報交換するとともに、火山地域に住む住人に対して地元説明会を開催し(写真 7.1-17)、意見交換を行った。多くの住民には火山地域特有の地盤災害を理解していただき、継続して減災に向けて住民サイドと専門家の間での現地見学会の開催などを行った(写真 7.1-18)。これらのアウトリーチ活動は今後の減災に効果的である。

左写真 7.1-15 大量の斜面崩壊土砂が人家に向かっている

右写真 7.1-16 流出土砂によって被災した人家

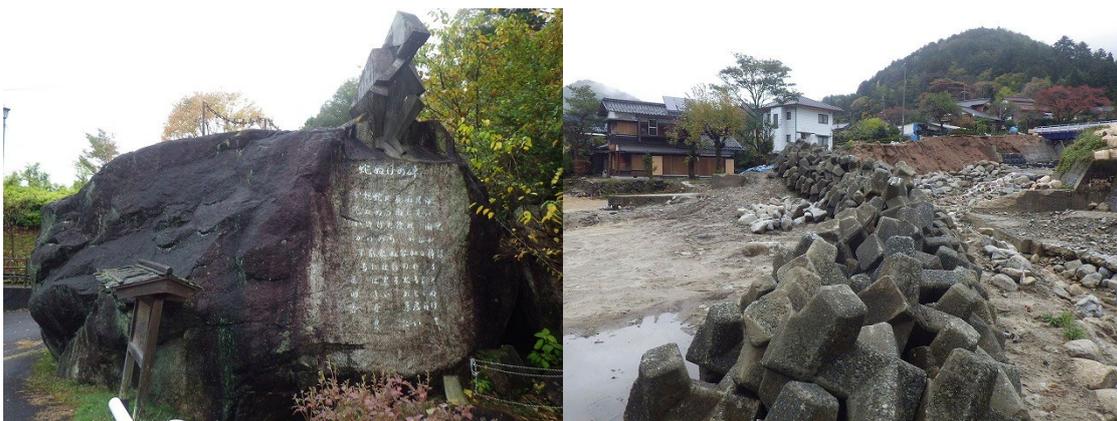
2014年7月の南木曾豪雨災害では、近くに過去の土石流が運んだ巨石に刻印された土石流災害の蛇抜け慰霊碑があった（写真 7.1-19）。しかし、7月に発生した土石流によって1名が亡くなった（写真 7.1-20）。お金をかけて作られたこうした石碑の有効利用の意義が問われる時期に来ているのかもしれない。

左写真 7.1-19 過去の土石流が運んだ巨石に刻印された土石流災害の蛇抜け慰霊碑

右写真 7.1-20 土石流によって1名が亡くなった人家跡地

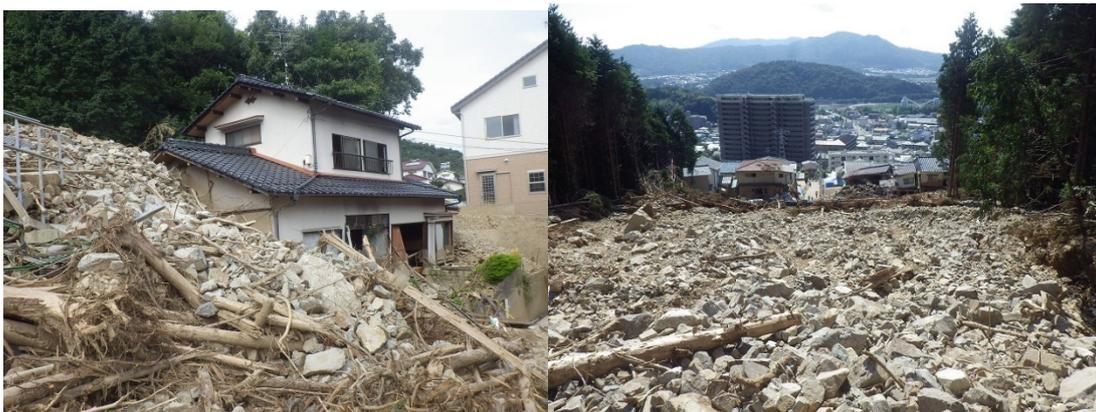
左写真 7.1-21 土石流②の末端の被災家屋

右写真 7.1-22 土石流③は沖積錐内で首を振って沢出口では無い人家を襲った

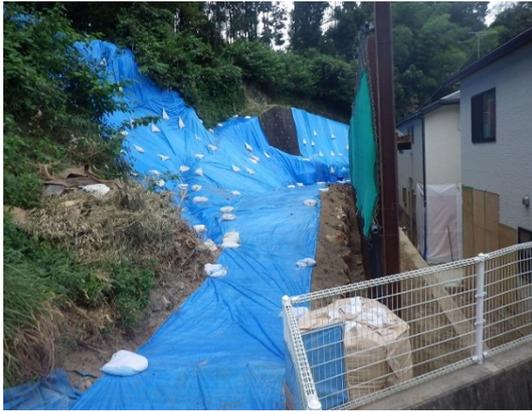
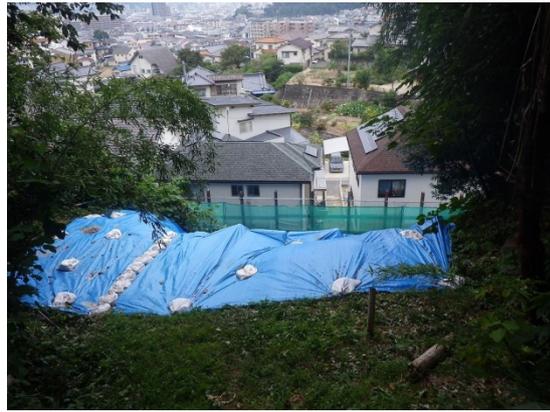
また、同時期に斜面崩壊の発生した山本地区では、深夜1-3時にかけての豪雨で、崖が崩れて窓から土砂が入り、子供2名が死亡した(写真7.1-23)。夜半9時ごろまでの大雨で、2階の子供2名は雨音がうるさいので、1階の崖側の部屋に移動して寝ていたためと思われる。広島県の条例では、高さ5m以上、30度以上の崖下での宅地開発にあたっては、崖から離れて建物を建てるか崖に擁壁を建てるか、住宅の構造を堅固にすること等が書かれている。たまたまここだけ、崖の傾斜が30度以下であり、許可がおりて、崖に擁壁はなく、崖側にも開口部の窓がある住宅となった。しかし、隣接住宅の崖は高さ5m以上、30度以上あり、擁壁を作っていたため今回は被災しなかった。それでは、なぜ、この宅地だけが裏山崖の傾斜が30度以下であったかという、現地を見ると裏山が集水地形の崩壊跡で、一度崩壊したところであったためと考える(写真7.1-24)。崩壊は繰り返すという知識は一般の方にはないので、このような宅地開発が行われたように思う。改めて防災・減災に役立つ地盤の知識の重要性やアウトリーチの必要性を感じた。

左写真 7.1-23 斜面崩壊によって被災した人家

右写真 7.1-24 斜面崩壊は集水地形崩壊跡での表層崩壊であった

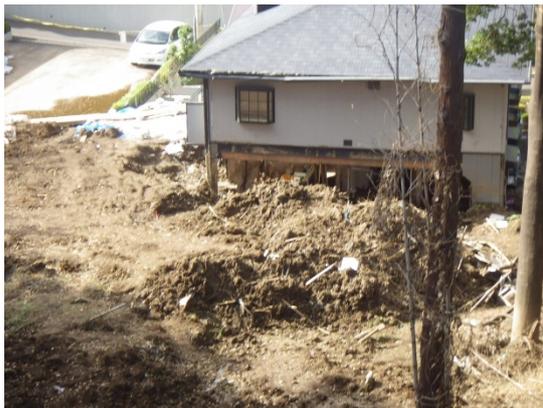
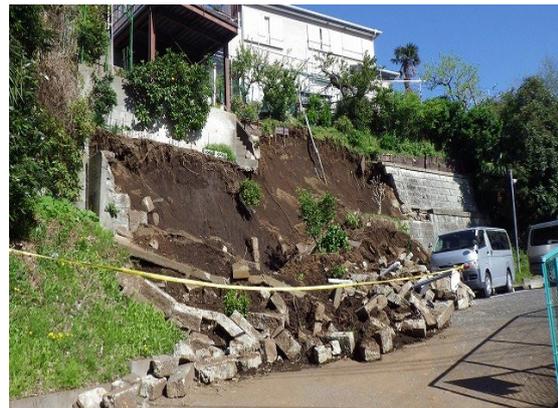
2014年10月台風18号による神奈川県豪雨でも、横浜市で多くの崖崩れが発生し、2名の死者が出た。その1名は崖下の1階崖側の寝室で被災した(写真7.1-25)。1階崖側の部屋が危ないことを再度確認できる。

左写真 7.1-25 横浜市での崖崩れ現場

右写真 7.1-26 横浜市には崖が多く、崖崩れの危険が高い地域である

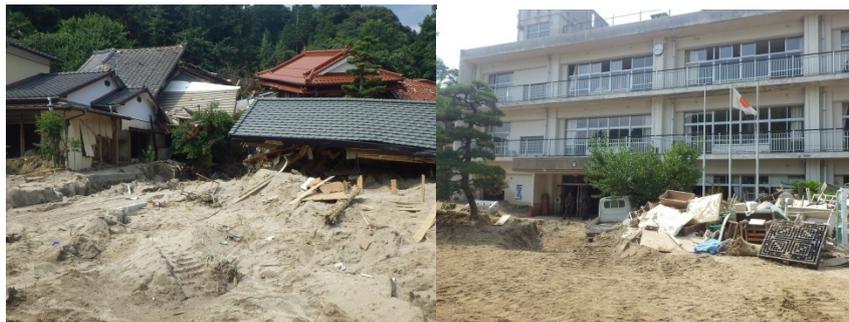
左写真 7.1-27 赤谷川沿いの民家の被災

右写真 7.1-28 避難所でもあった松末小学校も被災した

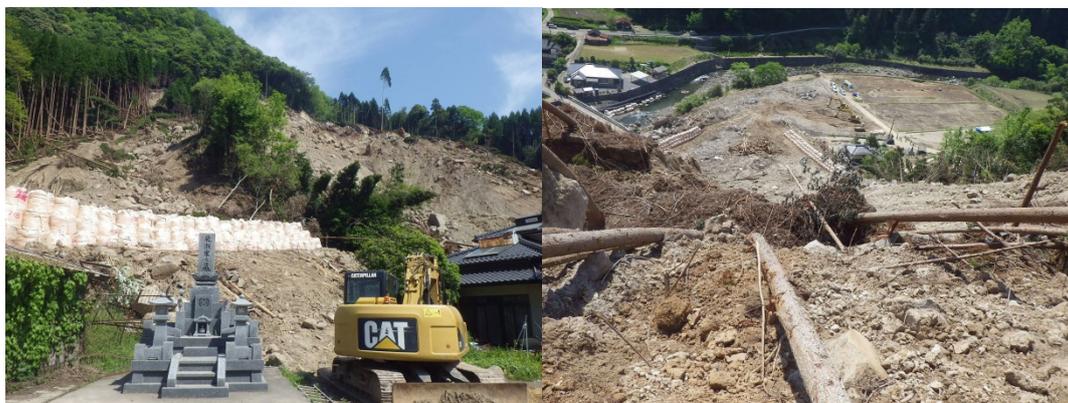
2018年4月には、豪雨や地震を誘因としない土砂災害が、耶馬溪で11日午前3時48分に発生し、死者6名を出した(写真7.1-29)。その発生原因は調査中である。ただし、崩壊の予兆は1週間前頃から、小落石・異音・異臭あり、崩壊の直前に大きな水音があったと聞いている。崩壊後の現地調査では、降雨がないのに斜面中腹から湧水が続いていた。

写真 7.1-29 岩盤地すべりで、1軒の民家と墓が被災しなかった

事前の予兆があったことから、崖に異常(段差やクラック植生の乱れ)があった場合、地盤専門家に知らせて崖の点検をしてもらえば、減災になると思われるし、自助として退避できるので、深夜の崩壊でなければ、避難できたかもしれない。

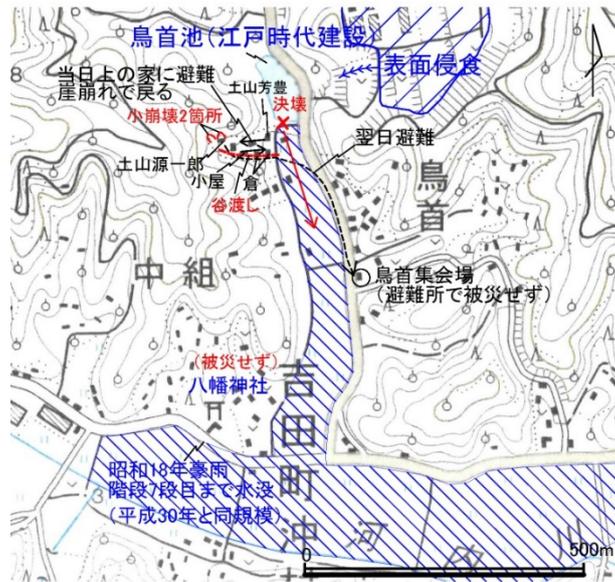
宇和島市吉田町鳥首地区では、図 7.2-1 に示したように江戸時代に作られた鳥首池が決壊した。ため池直下流の宅地住民土山芳豊さんの避難行動時の写真を写真 7.2-1 に示した。7 月 7 日 4:30 から豪雨、6:00 車 4 台を高台に退避、6:51 ため池越水、7:07 ため池一部破堤、7:44 ため池破堤、7:45 頃支谷奥の高台の家に避難、8:00 頃支谷奥の家裏の崖で小崩壊、8:19 家に戻り頑丈な蔵の 2 階に避難したとのことであった（写真 7.2-2）。

図 7.2-1 愛媛県宇和島市吉田町鳥首地区での住民の避難行動（ため池決壊と崖崩）¹⁾

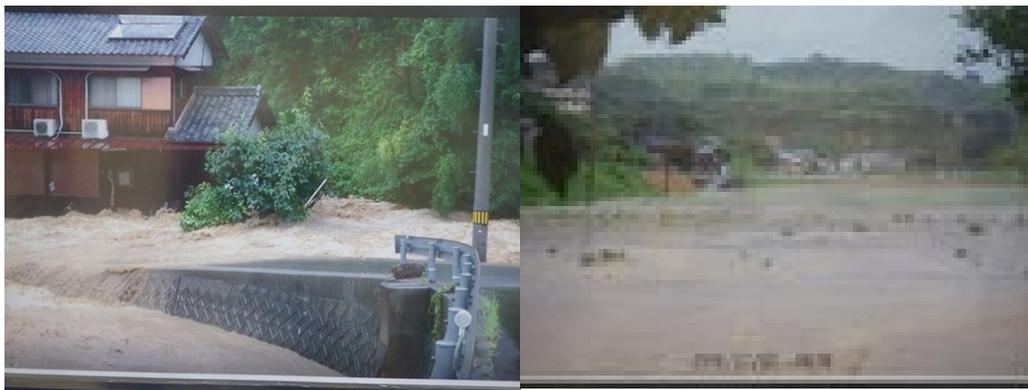
住民の避難所については、本学会では大きく取り扱ってこなかったが、その立地については、地形地質技術者の立場からの適正、不適正が判断できるので、その意見を述べていくべきであろう。たとえば、先に述べた鳥首地区では、避難所は洪水・崖くずれ、土石流に対して被災しなかった。しかし、対岸の集落からは低地の谷が冠水し降雨時には避難できない位置にあった。

写真 7.2-1 ため池決壊による鳥首地区の被災状況（左写真），右写真には低地が冠水し対岸に避難者が集まる予定の鳥首集会所が見える（土山芳豊写真撮影提供）

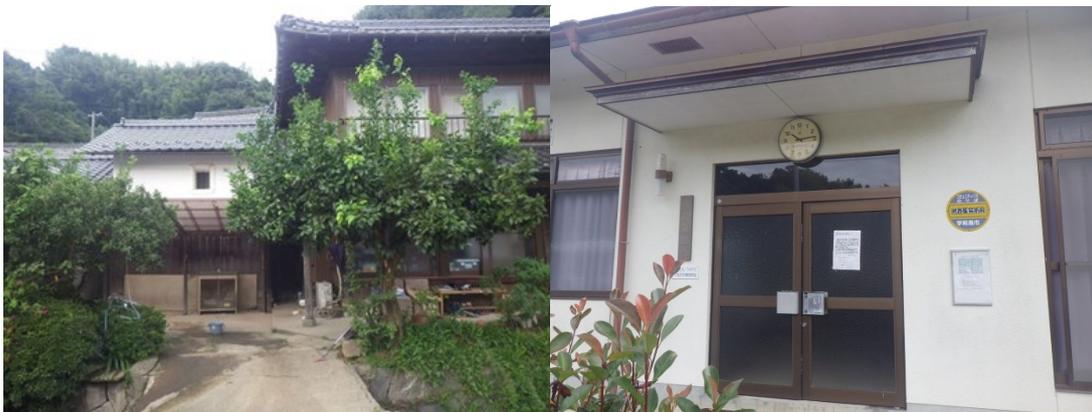
左写真 7.2-2 住民が最終的に避難した頑丈な蔵の2階

右写真 7.2-3 避難者が集まった鳥首集会所

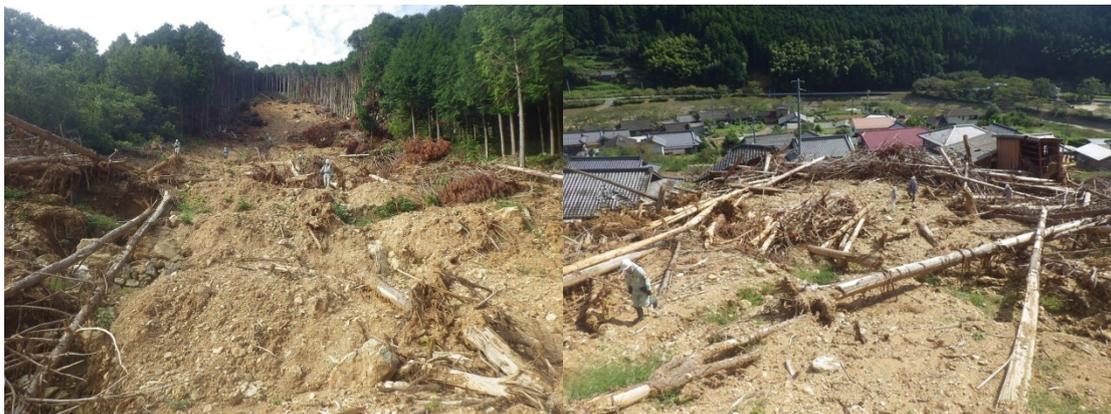
写真 7.2-4 に示した明間裏山での崩壊時の崖下住民の避難では、7月7日裏山から異常な出水を見て家族4名が6:30ごろ車で家を出るが道路が崩れていて徒歩に切り替えた。

写真 7.2-5 のように7:00頃に裏山を見ると家は土砂に埋まって全壊していたという（愛媛新聞（7月10日）による）。

左写真 7.2-4 明間地区での裏山崩壊

右写真 7.2-5 明間地区での裏山崩壊で全壊した家屋

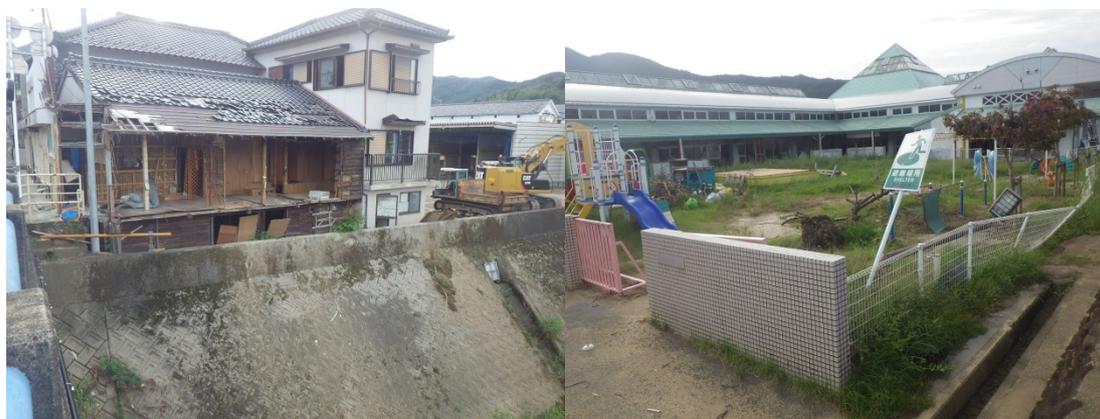
四国の愛媛県西予市野村地区では、多くの人家が被災した（写真 7.2-6）。そして、避難所は土石流や崖崩れを免れたが、洪水で冠水していた（写真 7.2-7）。地盤災害にはいろいろな種類があり、避難所の立地選定に対して、地盤や地形・地質をよく知る技術者の関与が必要であろう。

左写真 7.2-6 野村地区の洪水で被災した人家

右写真 7.2-7 野村地区の洪水で被災した避難所

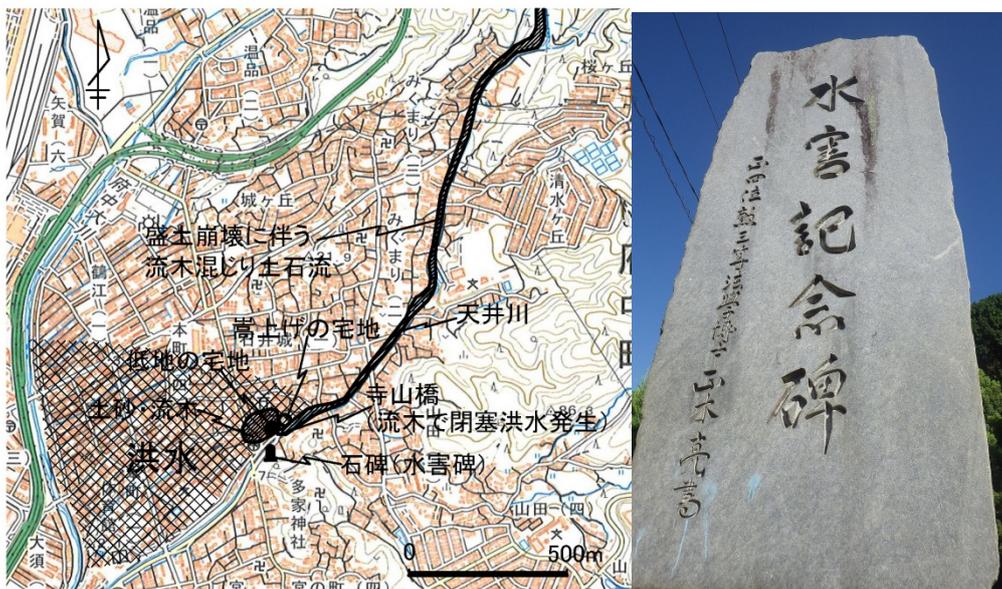
広島県府中町では、寺山橋で流木による堰き止めが発生し天井川が決壊し、集落の密集する低地が広範囲に水没した(図 7.2-2)。この寺山橋の下流 30m も離れていない多家神社には、過去の災害を記録した水害石碑が建っていた(図 7.2-2 右)。近くの住民に聞いたところ石碑の存在を知らない方が多かった。昔からの低地の人家は水没した(写真 7.2-8 左)。しかし、そのすぐ隣の天井川堤防と同じ高さまで嵩上げした盛土住宅には被害はなく(写真 7.2-8 右)、石碑の存在を知った方が、宅地高を調整し難を逃れた可能性がある。

図 7.2-2 広島県府中町での水害碑と土石流被害¹⁾

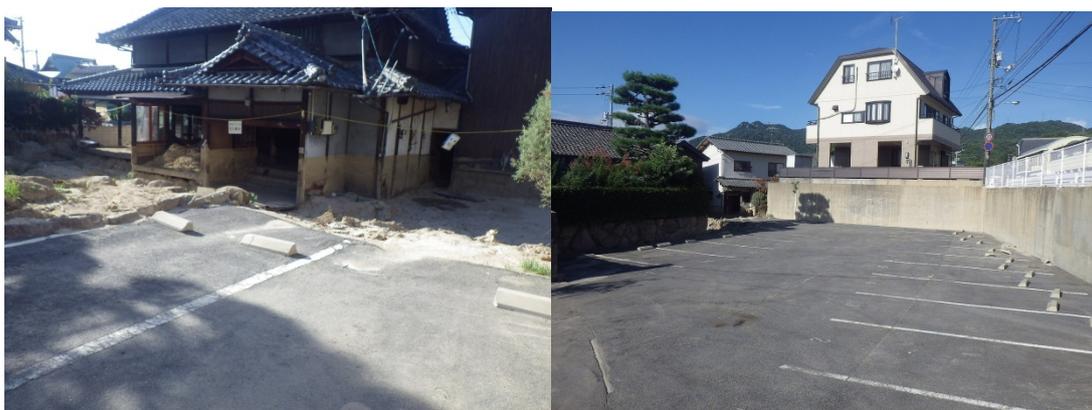
写真 7.2-8 天井川堤防と同じ高さに嵩上げ盛土した宅地(右)とその下隣の水没した古い家屋(左)

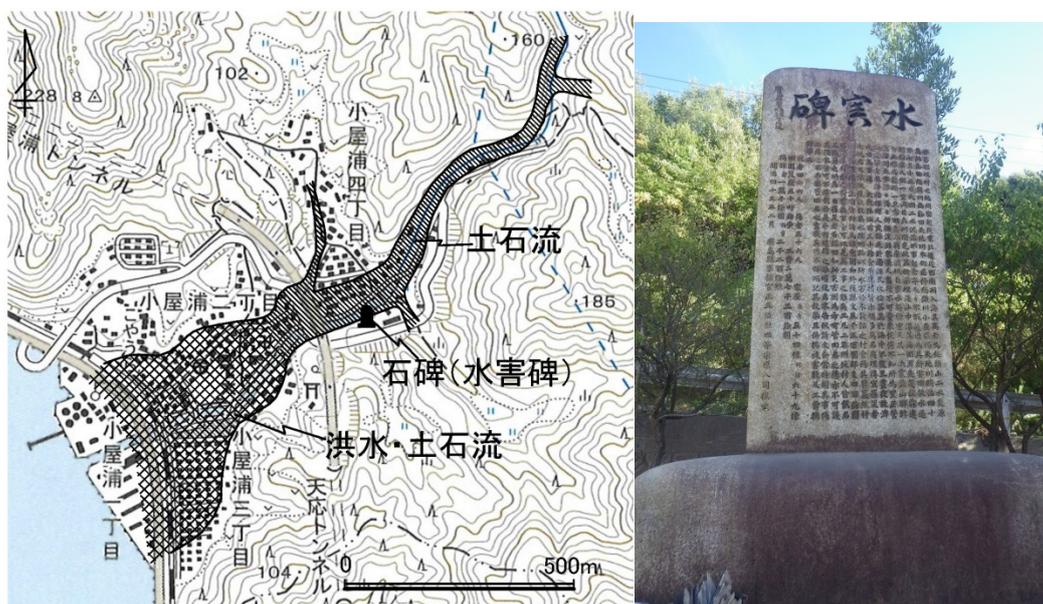
広島県坂町小屋浦地区の現地調査の際にも土石流で被災した民家のすぐ近くに水害碑（1907年7月の大雨のため土石流が発生し、44名死亡、43家屋倒壊の水害碑）があるのを見つけた（図7.2-3、写真7.2-9）。そして、海岸近くのさらに下流域でも土砂に埋まった家屋が多かった（写真7.2-10）。石碑は100年で途切れると感じている口伝えによる伝承より、確実に長く伝わる方法であるので、その存在をうまく伝える必要性を感じる。

図 7.2-3 小屋浦地区水害碑と土石流被害¹⁾

たとえば、集落で行われる祭りなどの年中行事を水害碑の周りで行い、この時なぜ水害碑があるのか、防災専門家や集落の古老がその説明をし、場合によっては避難訓練的な要素を行事の中に組み込めないかなど提案したい。

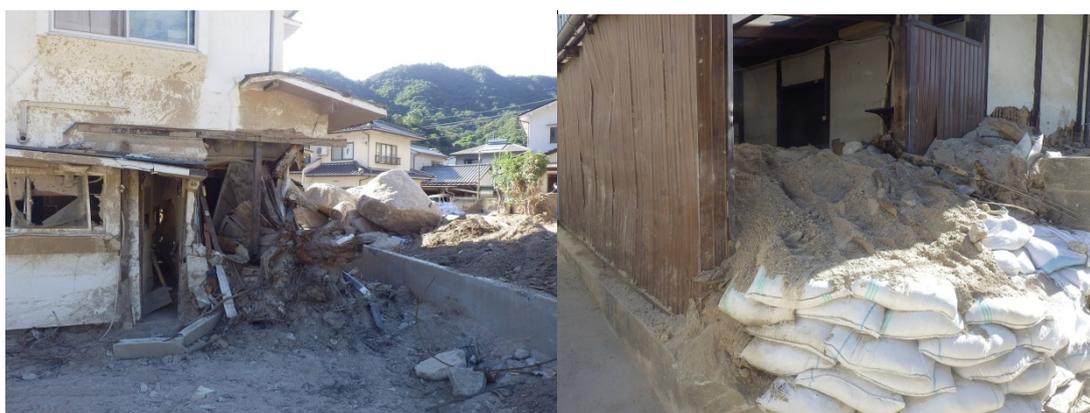
左写真 7.2-9 小屋浦地区の水害碑とその直近くで被災した民家

右写真 7.2-10 小屋浦地区の海近くの土砂で埋没した民家

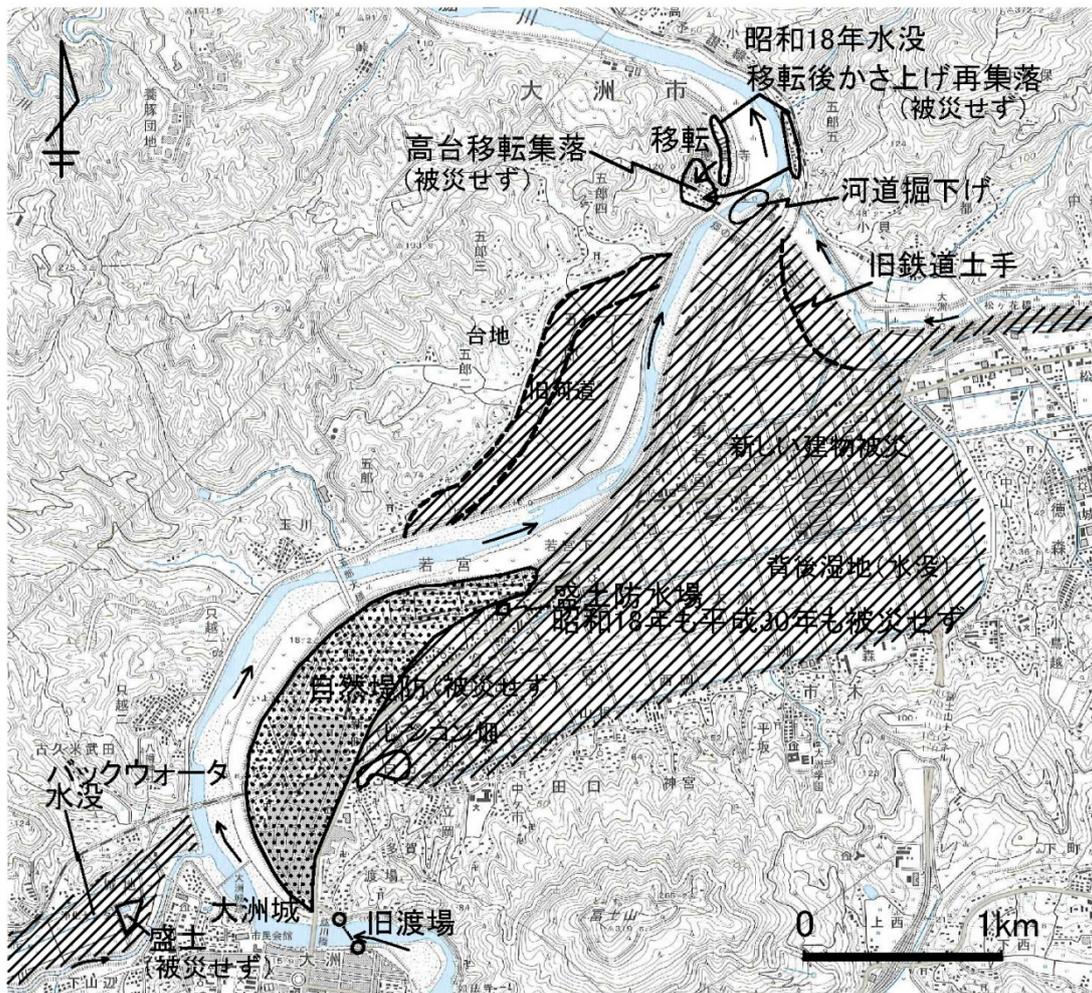
また、盆地出口の河床岩盤露出箇所、河道を掘削して下げることによって、盆地からの排水能力を挙げた対策箇所である。参考になる河川改修工事例であるが、現在この河床はやや早瀬になっていて、河岸には露岩が多いことから難工事であった可能性がある。自然災害からの防災や減災においては、ハード対策とソフト対策の兼ね合いがいかに重要であるかが伺える。

図 7.2-4 大洲地区の洪水被害と防災・減災対策の効果²⁾

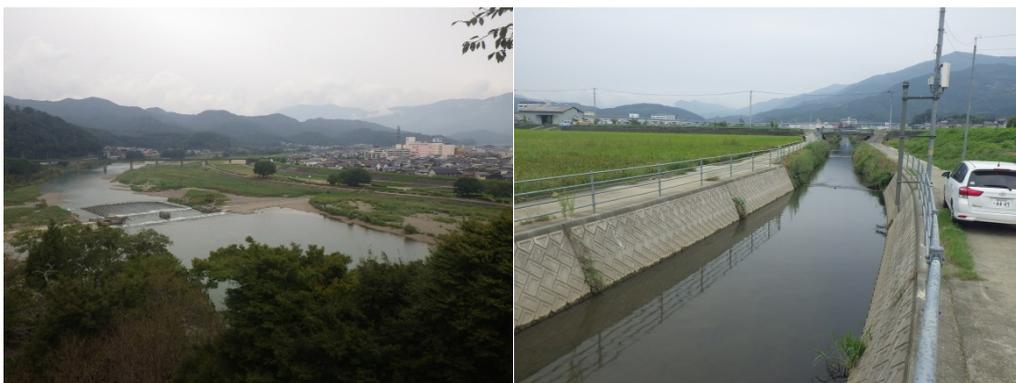
左写真 7.2-11 大洲城からみた肱川と水没しなかった自然堤防上にある旧市街地

右写真 7.2-12 低地は今回も水没したが、土地利用は水田が多い。しかし背後にあるように工場や店舗が進出してきており、被災した。昔からの家は自然堤防や盆地周辺の高台に多い

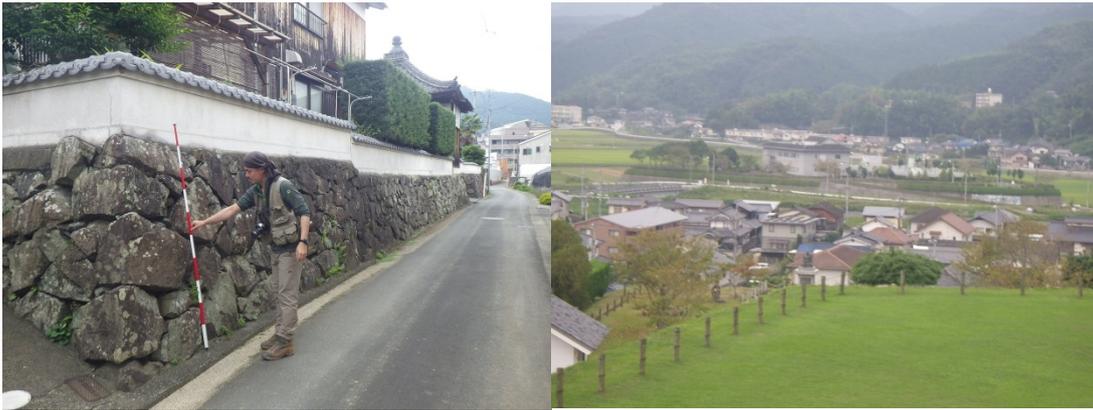
左写真 7.2-13 盛土による防水場（現在お寺で被災せず）

右写真 7.2-14 水没しなかった低地内の最近つくられた高盛土施設（肱南浄化センター：図 7.2-4 の左下の低地内の盛土部分）

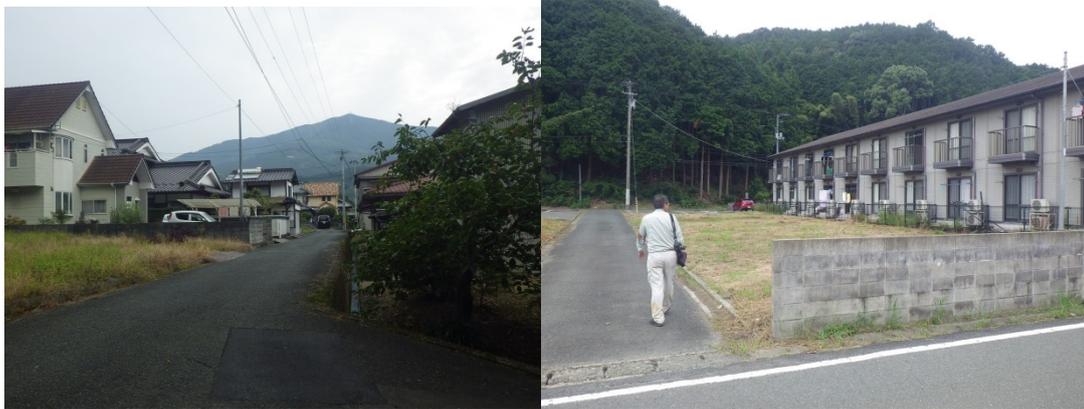
写真 7.2-15 は、昭和 18 年水害後に高台に移転した集落であり、当然被災しなかった。写真 7.2-16 は、昭和 18 年に被災した低地であったが、被災者が高台に移転した後にその低地を嵩上げし新しい住民が家を建てたところであり、今回は被災しなかった。

左写真 7.2-15 昭和 18 年水害後の高台移転先は被災せず

右写真 7.2-16 昭和 18 年に被災し水害後に低地から高台に移転した後この低地を嵩上げた用地は被災せず
